## 현장 문제점 발생 사례 분석

# 타일 시공 문제점 분석

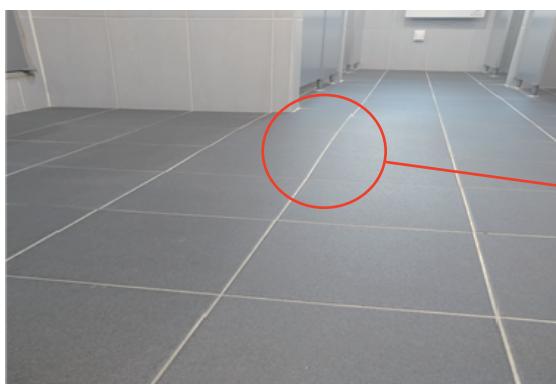
5층 여자화장실

미세한 들뜸 현상

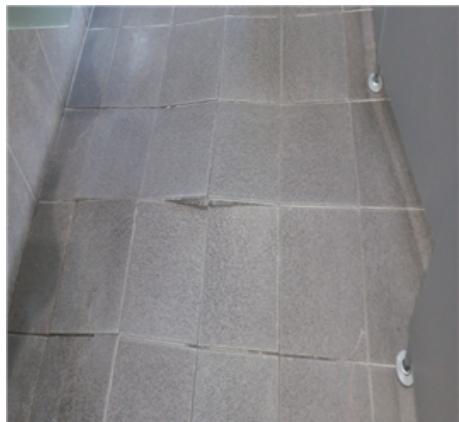
들뜸 현상

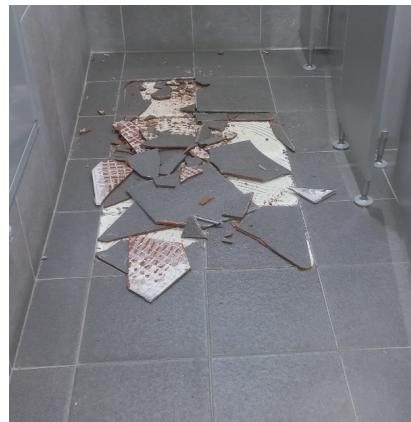
깨짐 현상

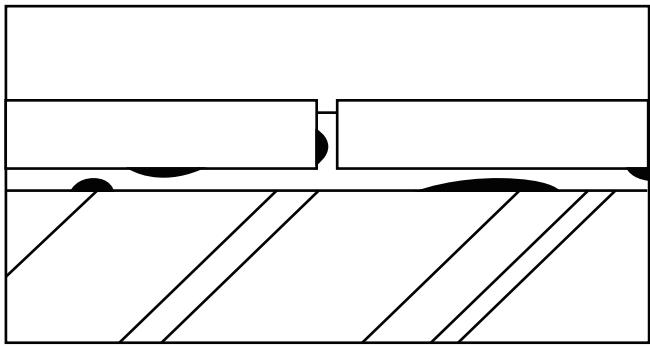
1. 접착 부위, 접착제 부실 시공

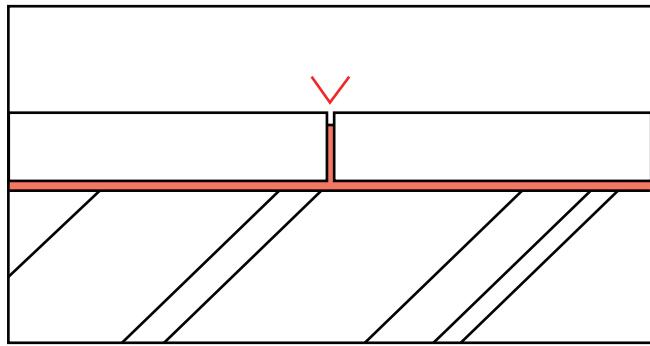
3. 타일 시공시 들뜸 현상을 감안하여야 하나 지나치게  
밀착하여 시공

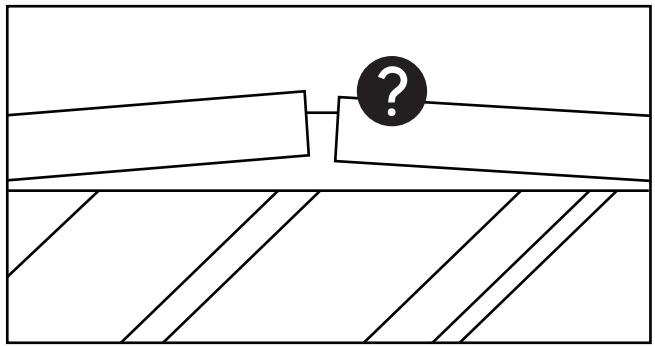
4. 원인 미상 들뜸 현상

5. 결정적인 원인 : 부실 시공, 관리 미흡

6. 해결책 : 철저한 시공 관리 및 청소 등, 사용시에 수시로 확인하여 문제점 차단
