## 현장 문제점 발생 사례 분석

# 청라 매그놀리아 2

## 변압기 소손 사례

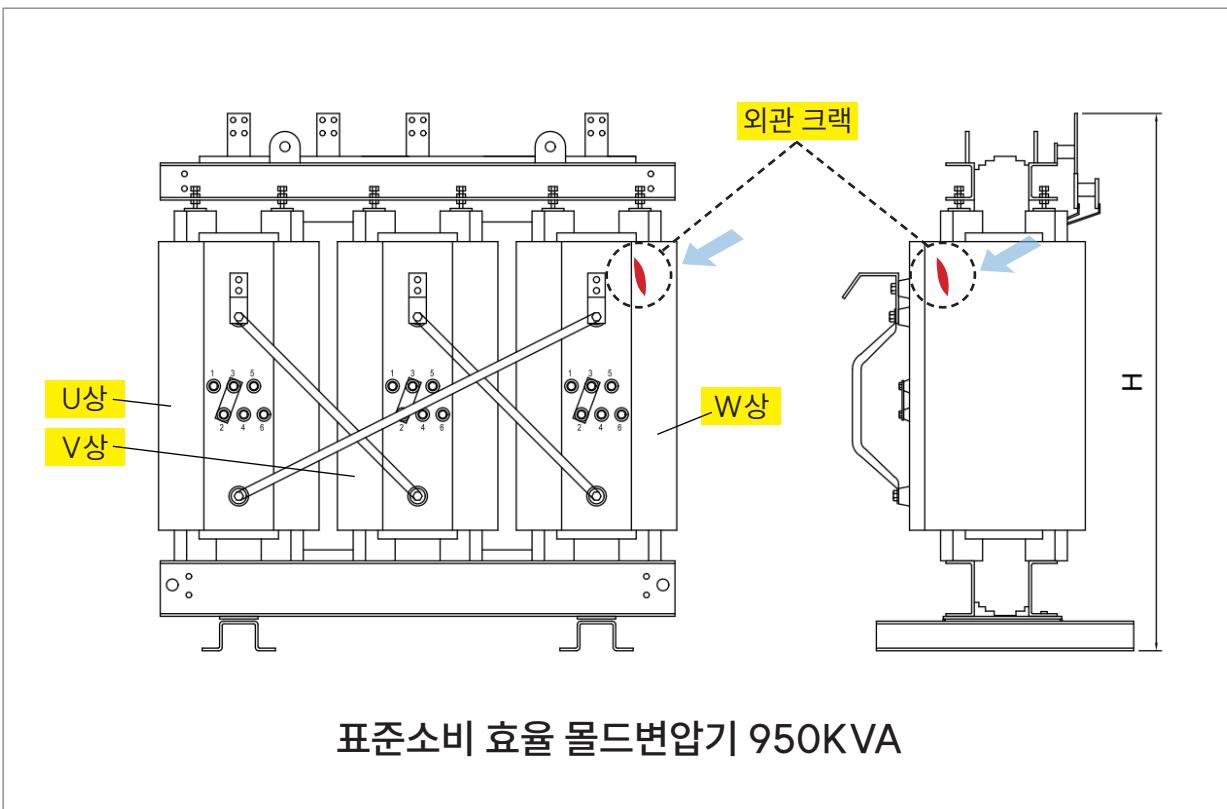
- 2. 현황**
- W상 1차 코일 상부 외관에 크랙 발생
  - U, V상 외관은 이상 없음
  - 소손 W상 온도계 최고점 39도
  - 변압기 휴즈 W,V상 및 MOF 휴즈 W,V상 차단
- 3. 원인**
- 변압기 W상 1차측 외부영향으로 절연파괴로 추정
  - W상 최고온도가 39도로 보아 순간적 외부영향으로 파손 추정
  - 외부 지락 및 써지에 의한 내부 절연파괴 추정
- 4. 조치**
- 변압기 교체 (3,500만원)
- 5. 원인**
- 몰드변압기 낙뢰 및 지락에 의한 사고에 취약
  - 몰드변압기 내전압 성능이 낮으므로 외부 단락사고의 취약
  - 잔류응력이나 집중응력이 발생하기 쉽고 자기발열에 의해 크랙 발생 요인
  - 관리사무실, 구분소유자, 입주자 등 대상 언제든 변압기가 고장 날 수 있다는 개연성을 홍보, 다른 민원 차단
