현장 문제점 발생 사례 분석

수원 딜라이트 타워2

창호 주변 누수 사례

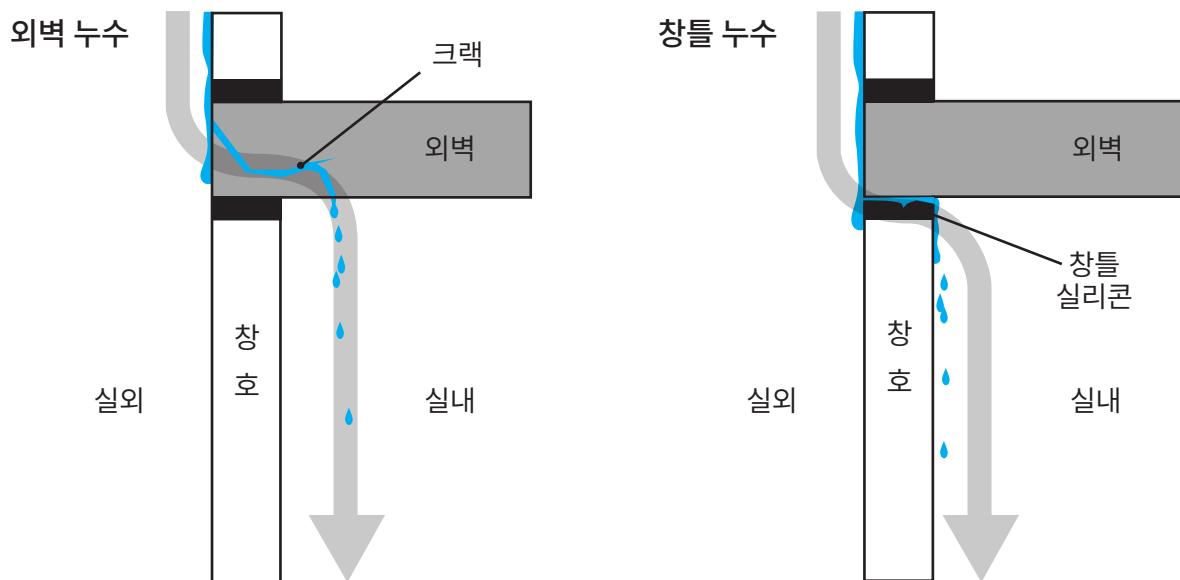
2. 현황 | - 창틀 주변 누수
- 누수로 인한 마감재 오염 및 손상
- 누수로 인한 천정마감재 및 바닥재 오염, 입점 호실 집기, 서류 등 훼손

3. 원인 | 1층 인테리어 과정에서 일부업체 (113, 114, 209호)가 건물을 지탱하는 수직바를 제거, 통유리를 설치하는 과정에 누수요인 발생 (2021년 6월 최초진단)
2023년 1월 광원건설, 이호건업, S&P 점검반 구성, 점검을 실시한 결과 수직바 제거도 일부 원인이기도 하지만 2층과 3층사이 물받이 공사가 불량

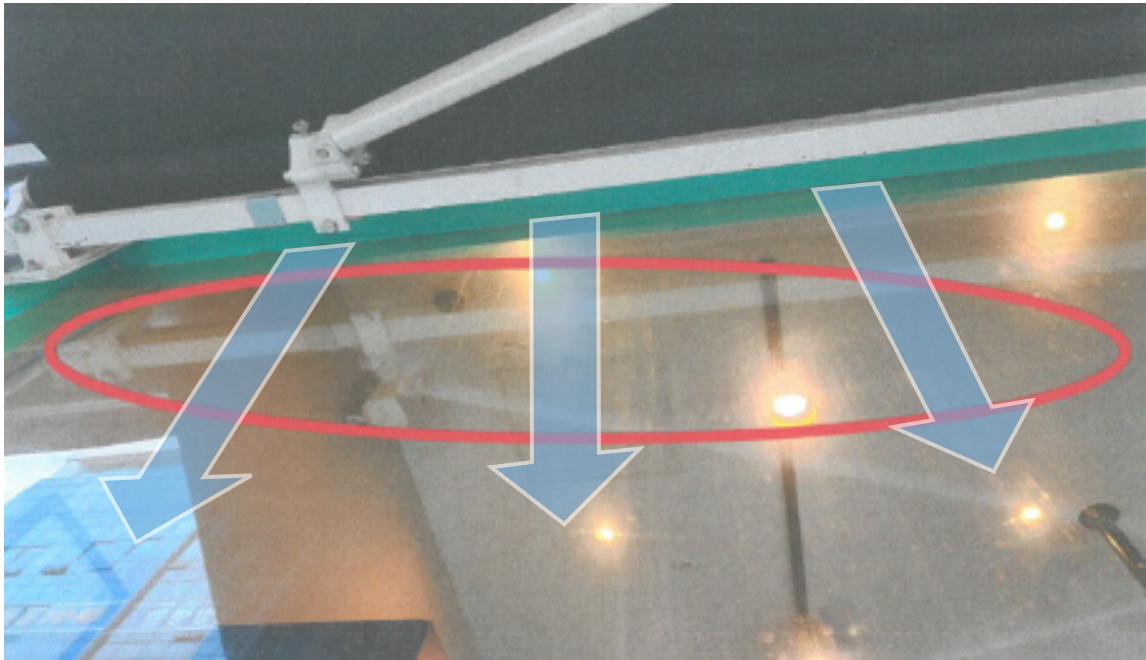
■ 112호

112호 외벽창호에서 내부창호 아래로 누수

건물 전체 2층과 3층 사이에 보양재를 투입하는 한편 빗물이 흘러내릴 수 있도록 층간 턱을 신설함으로써
누수 원인을 원천차단 (이호건업, 2.22 ~ 3.18 / 25일간)

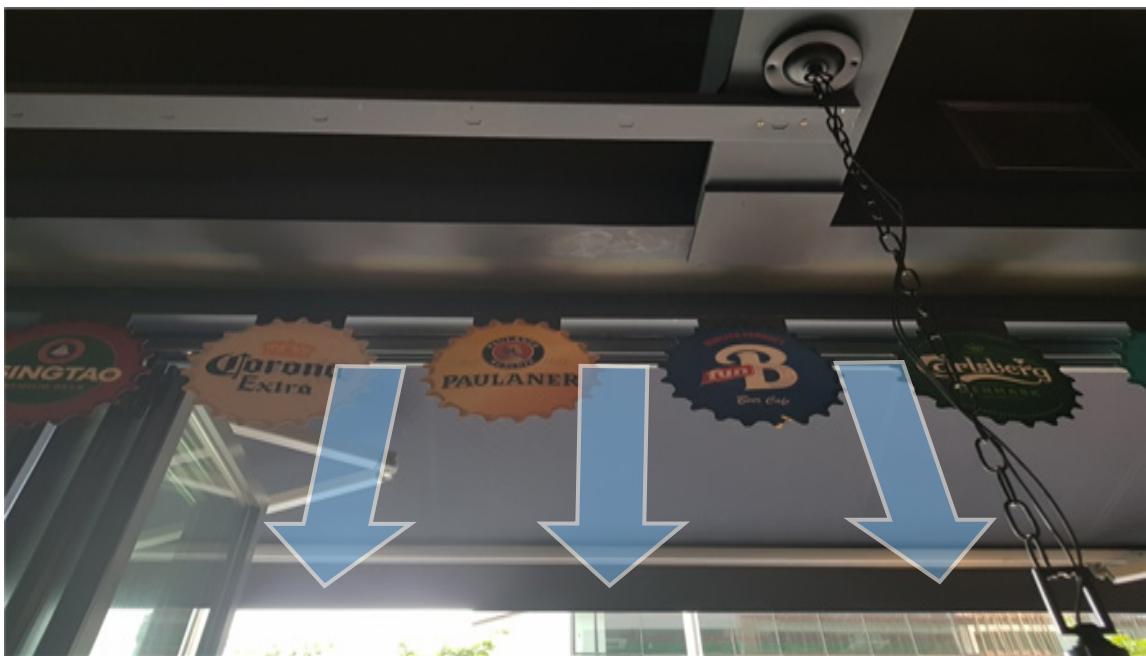
■ 113, 114호

113호, 114호 외벽창호에서 내부창호 아래로 누수

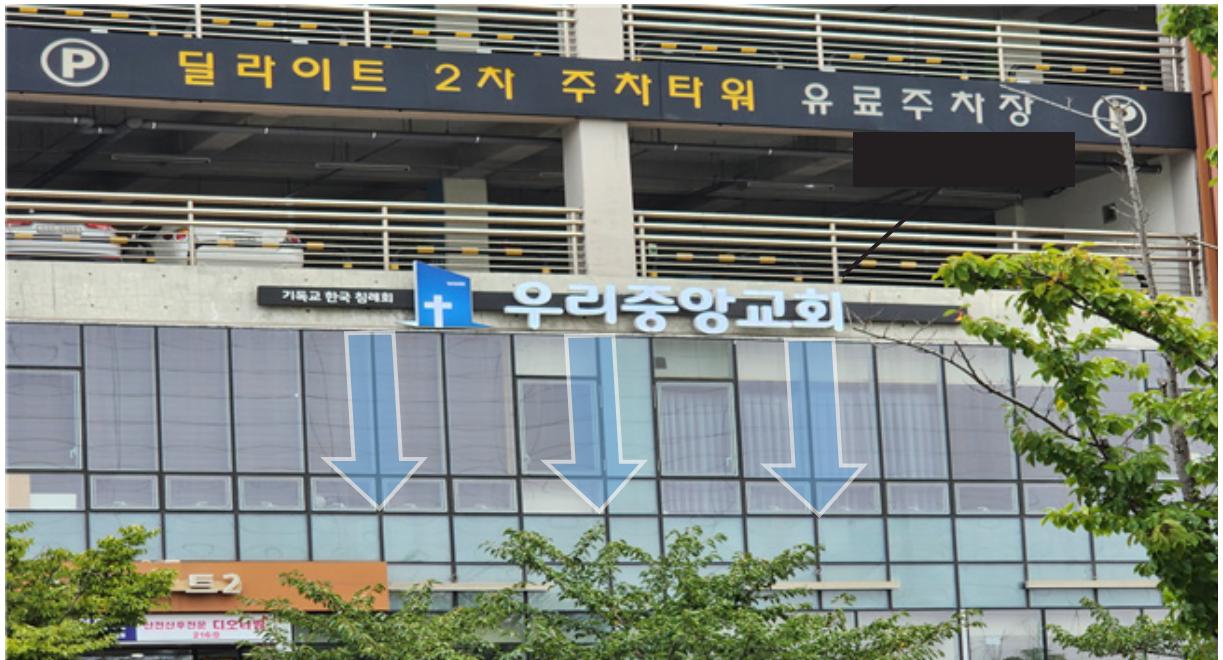
■ 202, 203호

202호, 203호 외벽창호에서 내부창호 아래로 누수

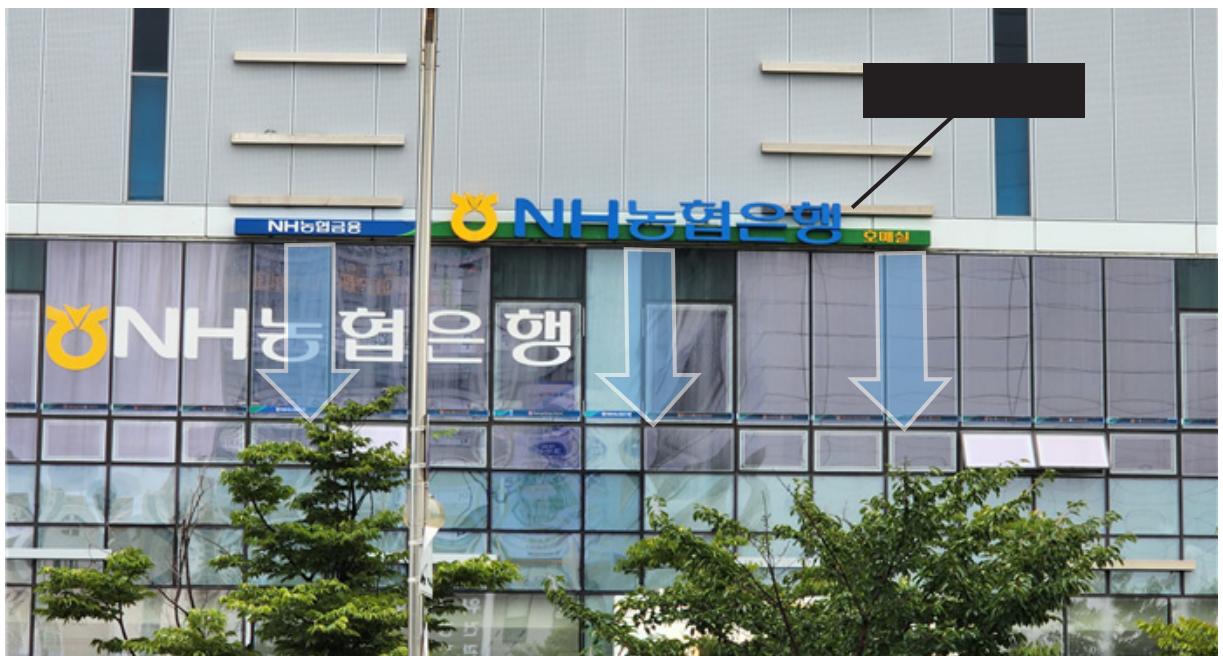
■ 204, 205호

204호, 205호 외벽창호에서 내부창호 아래로 누수

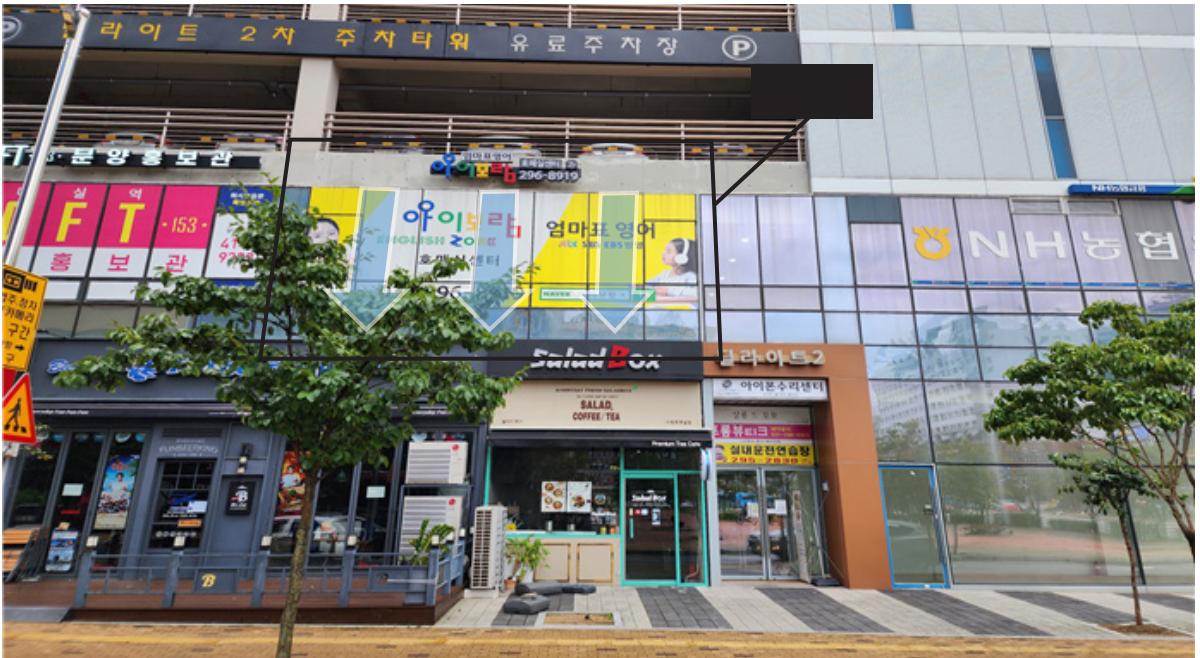
■ 206호

206호 외벽창호에서 내부창호 아래로 누수

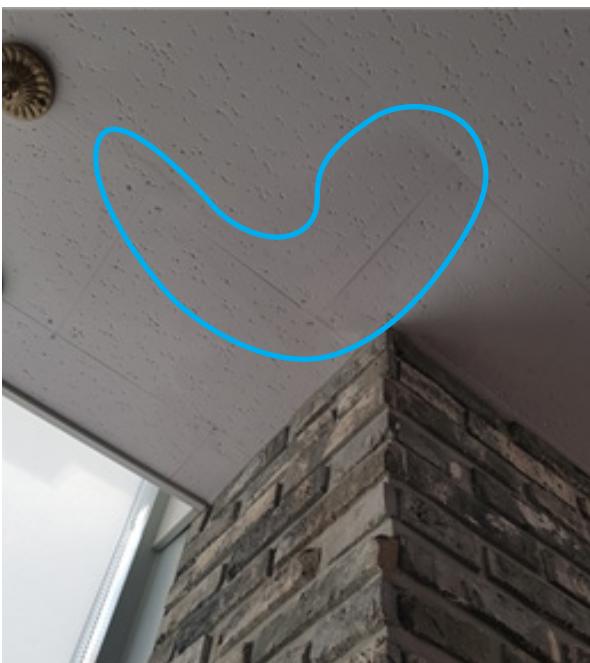
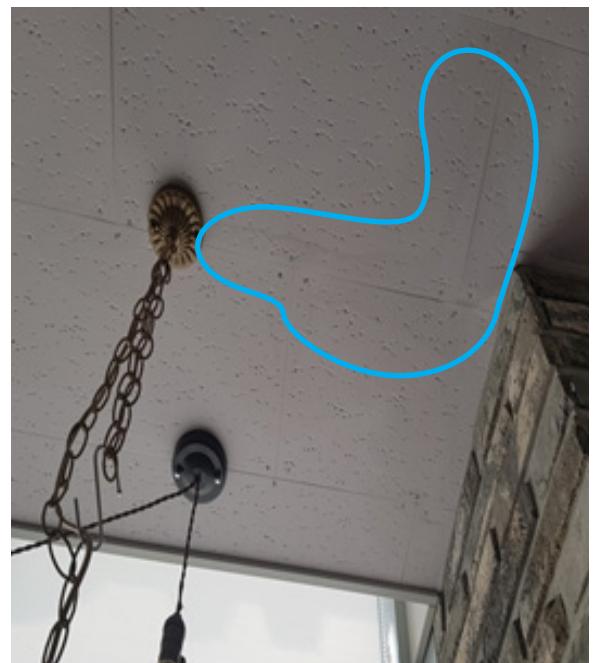
■ 209호

209호 천정기둥에서 천정텍스로 누수

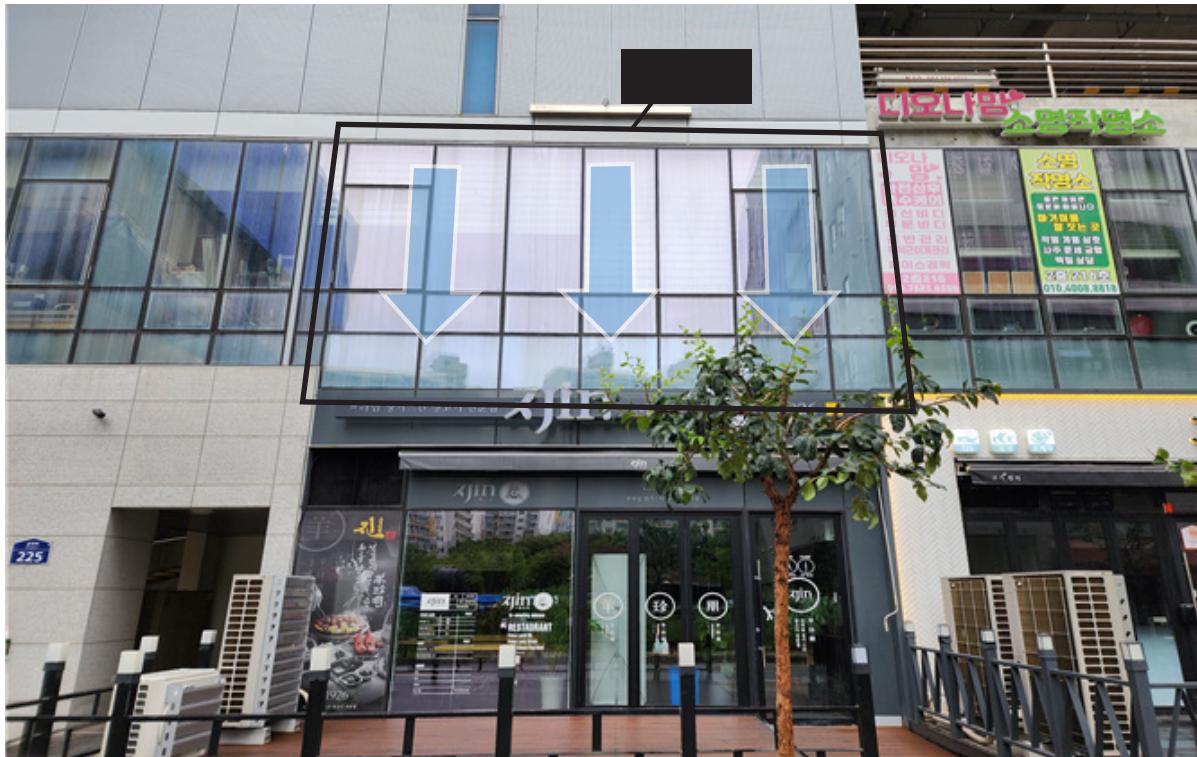
■ 217호

217호 외벽창호에서 내부창호 아래로 누수

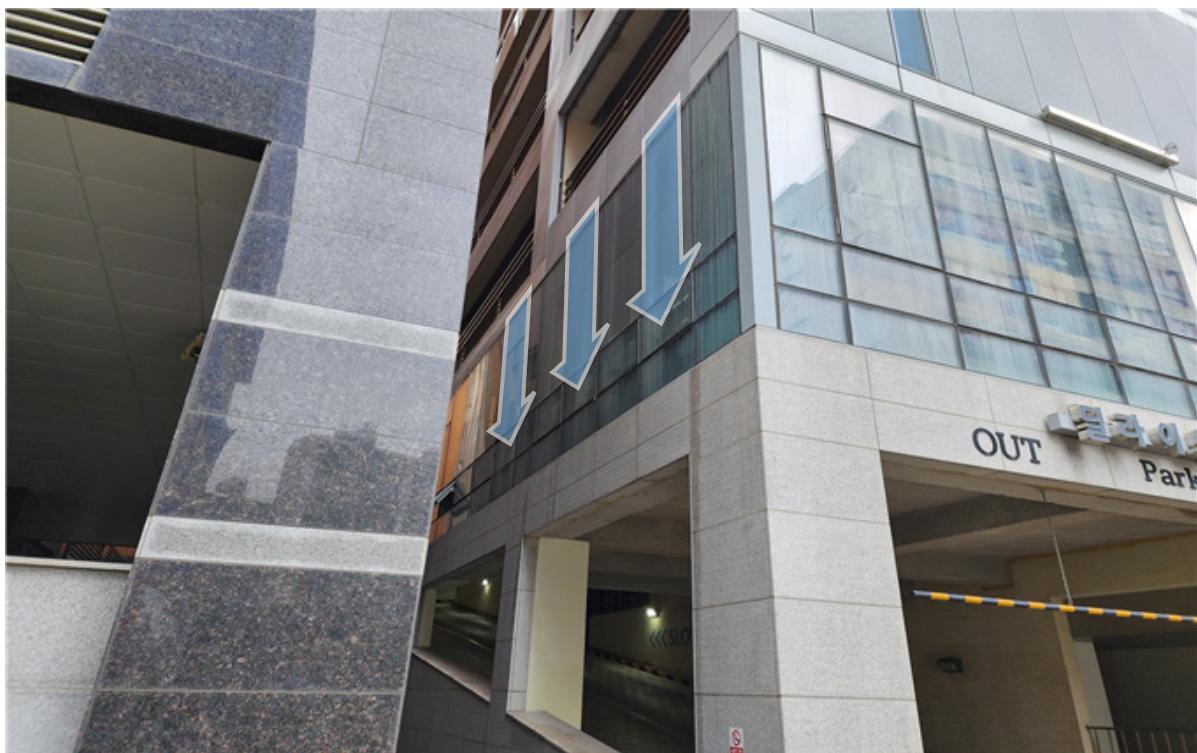
■ 219호

219호 외벽창호에서 내부창호 아래로 누수
