## 현장 문제점 개선 사례 분석

## 집수정 배관 누수 관련 교체 작업

## 석바위 VIP 클리닉

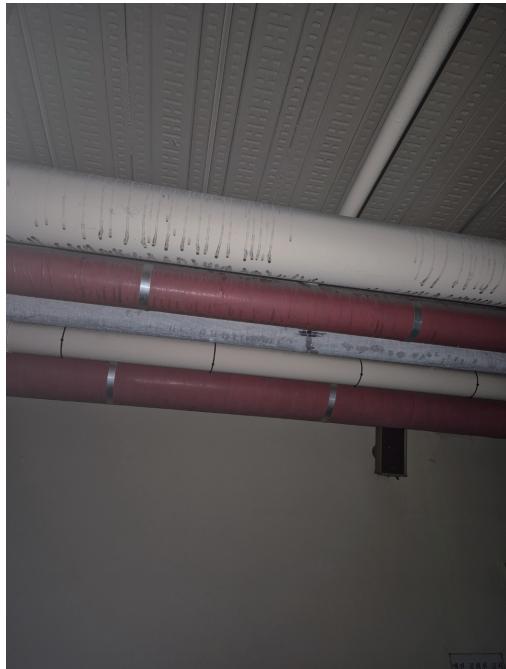
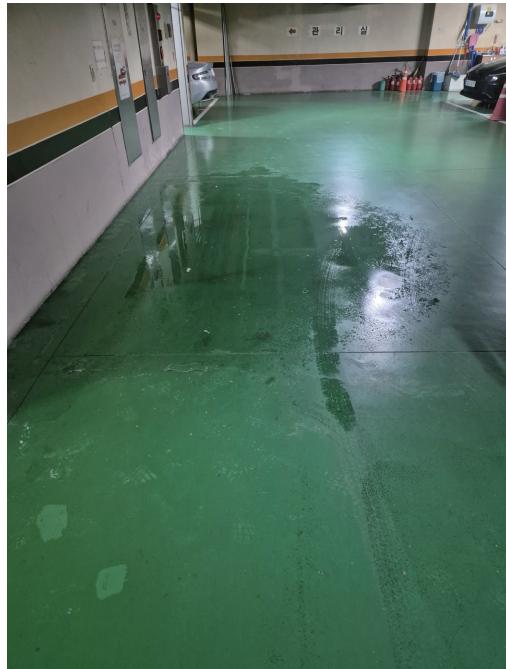
**1. 현황** VIP클리닉 빌딩 지하 1층 주차장 천장에 위치한 집수정 연결 배관이 노후로 인한 누수  
보온 덤개를 철거 후 확인한 결과, 구멍이 형성되어 누수가 발생

배관 누수 사진

- 집수정과 연결된 배관의 노후화로 부식되어 배관에 구멍 발생
- 배관이 물이 지속적으로 흐르면서 구멍이 커지고 누수가 진행
- 누수되는 물의 양이 많아지면서 아래의 차량이나 기물 피해

누수 지점을 철판으로 덧대 보강. 그 위로 멀티조인트를 설치해 꽉 조여 이중으로 견고하게 마감.

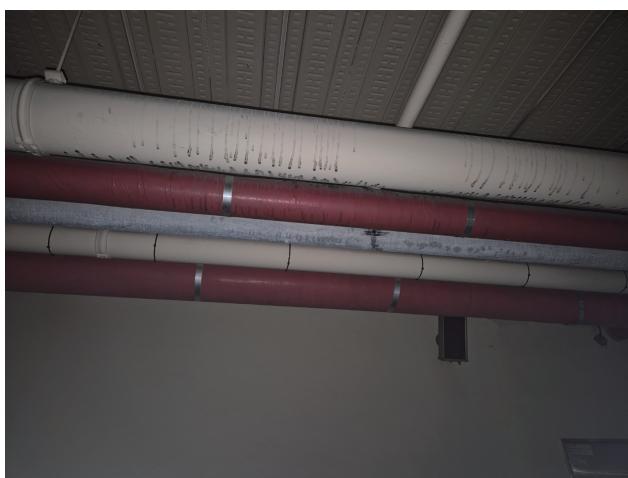
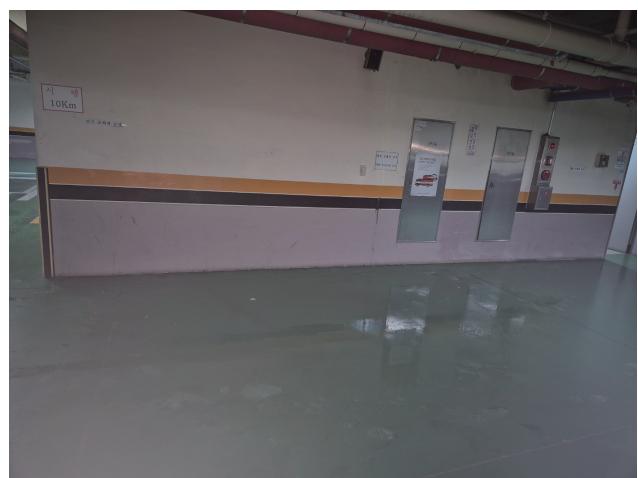
바닥에 고인물
