## 현장 문제점 발생 사례 분석

# 송도 더 하이츠

## 냉동기 누수 사례

#### 저온수 냉동기 누설 검사 및 튜브 보수 공사

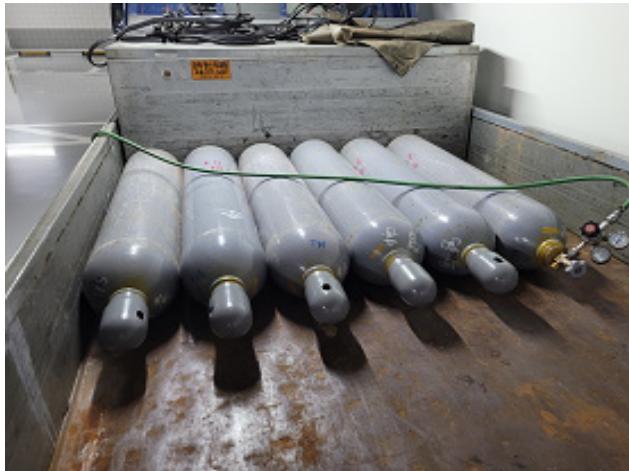
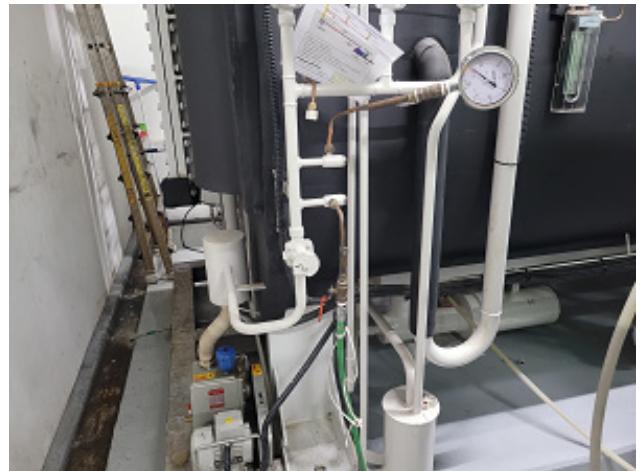
1. 질소 가압 작업 ( $0.025\text{kgf/cm}^2$ )

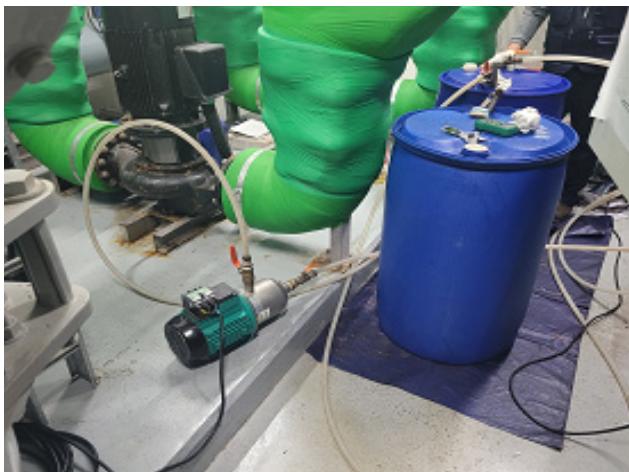
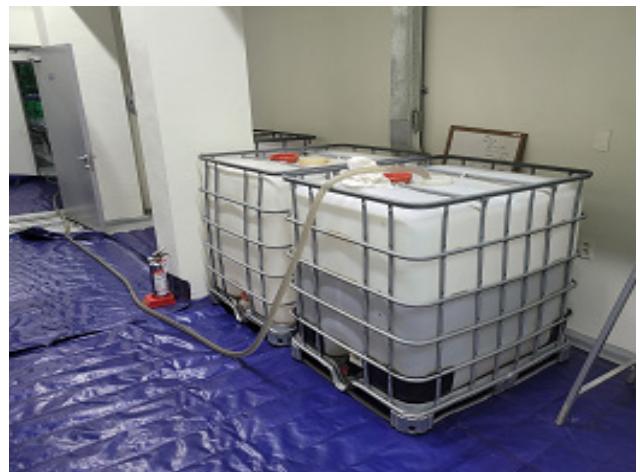
2. 냉동기 기내 용액 추출

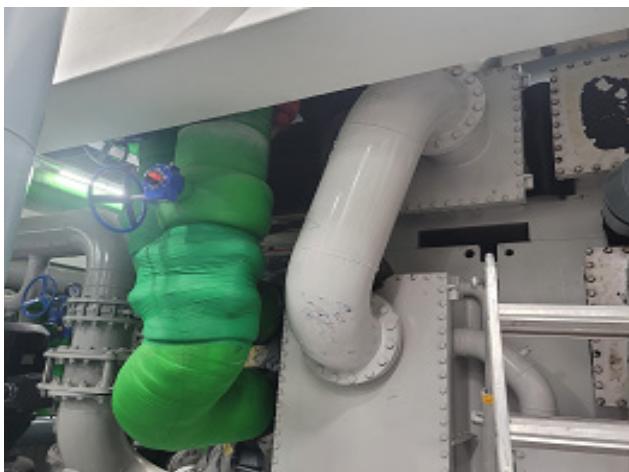
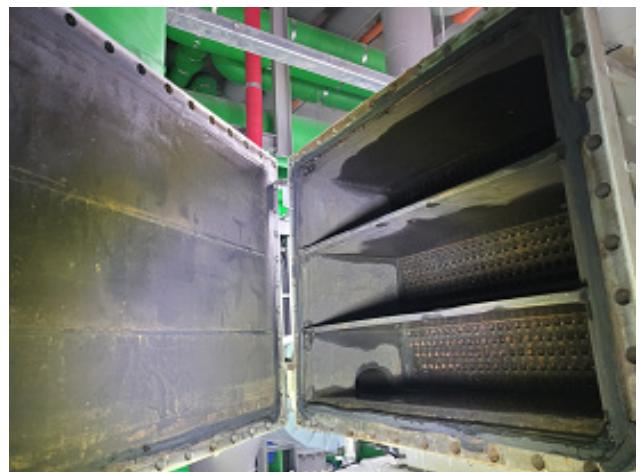
3. 수실 카바(Cover) 개방

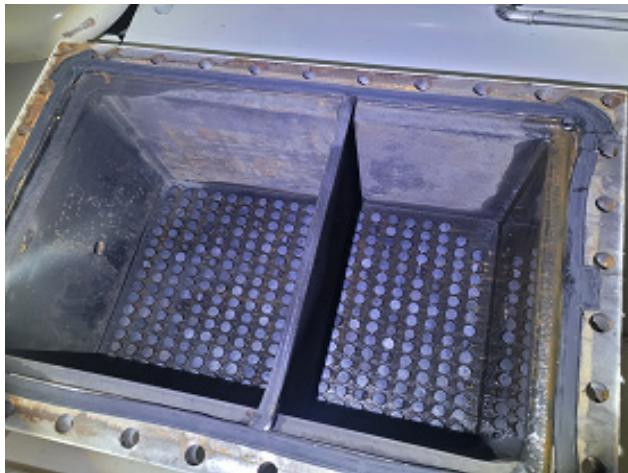
4. 재생기 Tube 고무마개, 스펀지로 막은 후, 비누물 검사

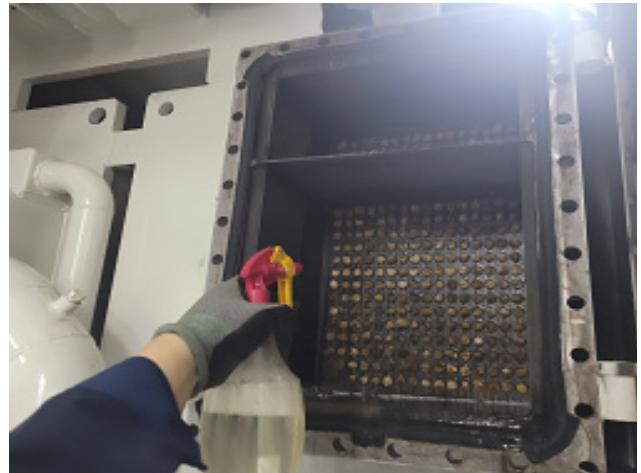
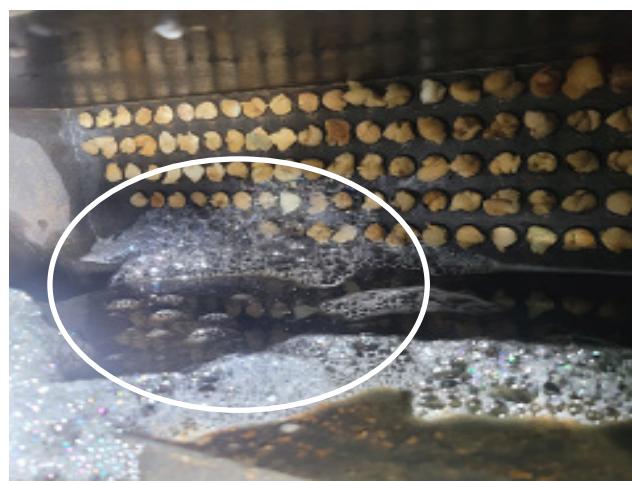
- 재생기 튜브파손에 의한 진공 파괴
- 중온수 기내 유입으로 용액 오염
- 물유입으로 인한 냉매량 증가로 냉동기 운전 불가

5. 파손된 수실 투브 확인

| 5. 조치<br>결과 | <ul style="list-style-type: none"><li>- 냉동기 유지보수업체 (하이원공조테크) 점검, 고장 원인 파악</li><li>- 제조사 센추리 하자 접수</li><li>- 구분소유자 대상 냉동기 고장 관련 서신 발송</li><li>- 광원건설, S&amp;P, 하이원공조테크, 이엔지한국플랜트 냉동기 조기 정상화를 위한 대책회의</li><li>- 센추리 A/S업체 (ENG한국플랜트) 점검, 제 1재생기 하부 동관 1개 Leak 포착</li><li>- 불량 동관 포함 주면 동관 4개 차단, 정상 가동</li><li>(동관 불량원인 파악 등이 필요하였으나 냉동기 설치공간이 협조하여 동관 추출이 불가하여 차단함)</li></ul> |

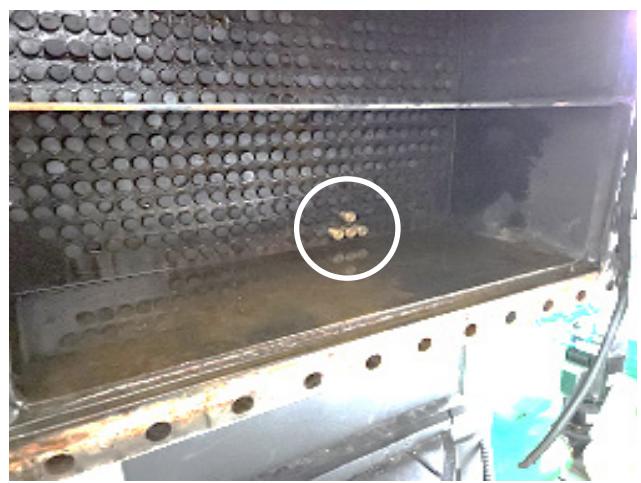
6. 투브 스케일 작업

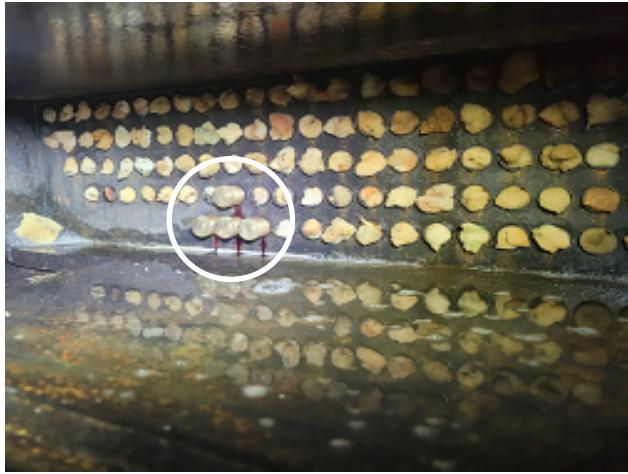
7. 투브 막음 조치 (전면, 후면)

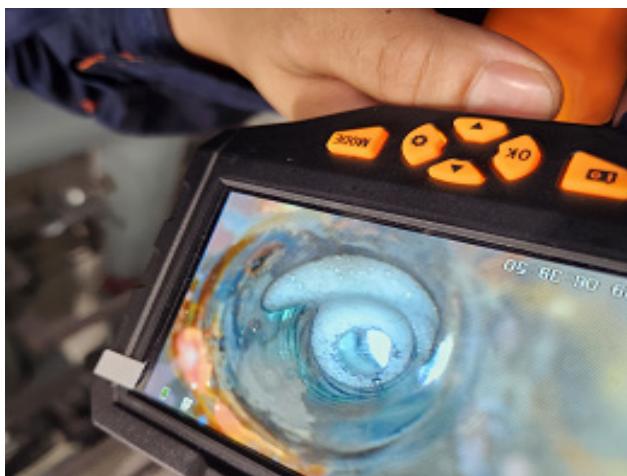
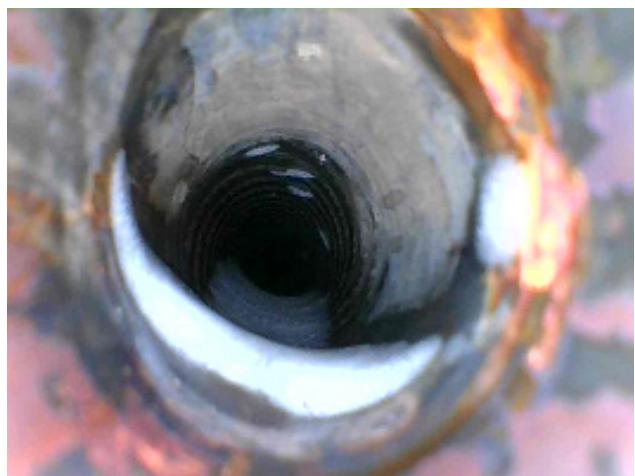
8. 튜브 내시경 검사

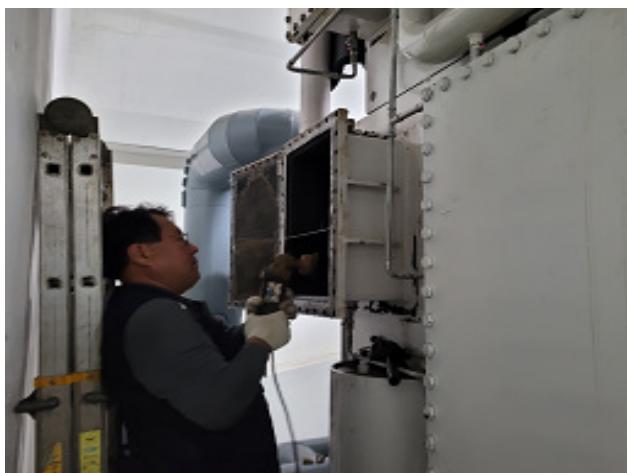
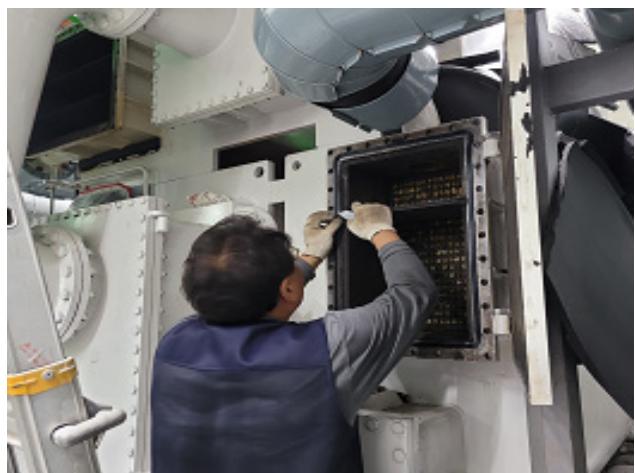
9. 수실 카바(Cover) 그라인딩, 패킹 부착 후 덮기

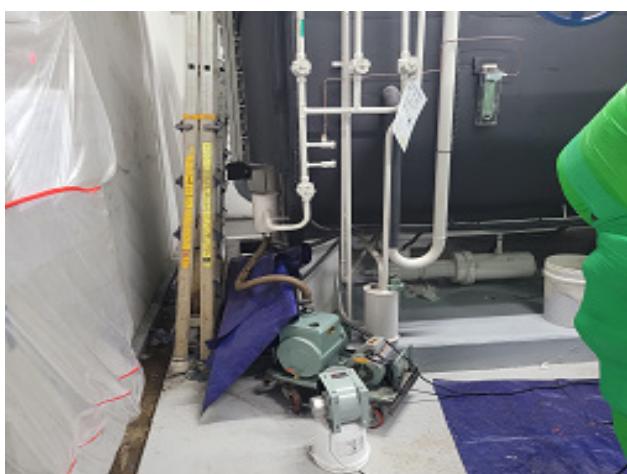
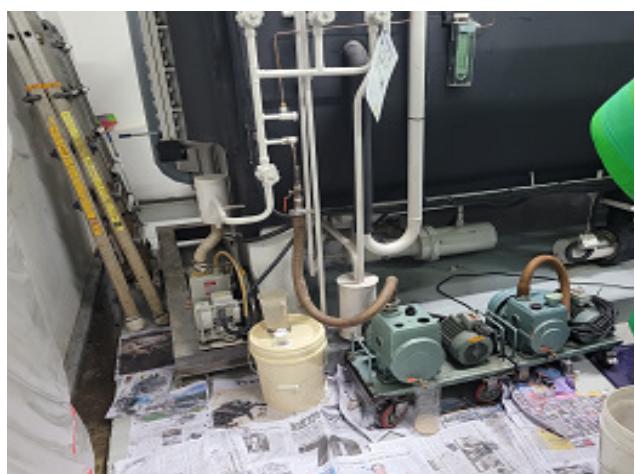
10. 진공 작업

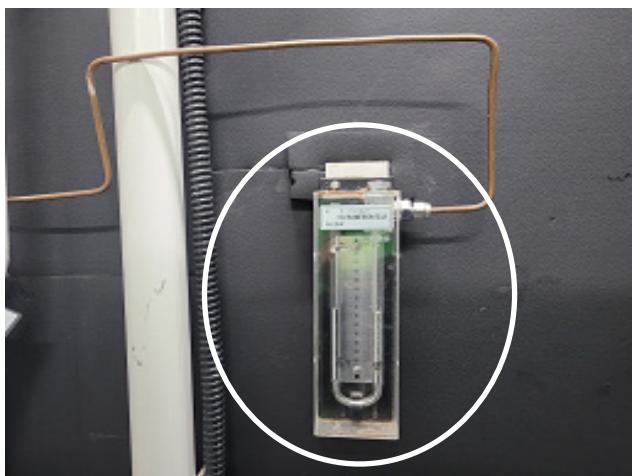
11. 마노메타 확인

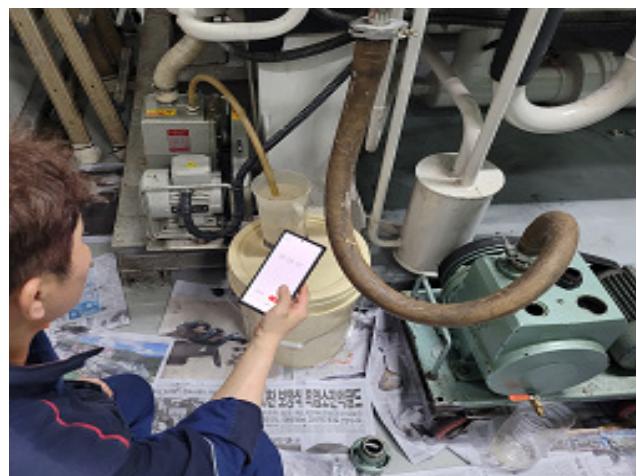
12. 진공작업 POCO 테스트

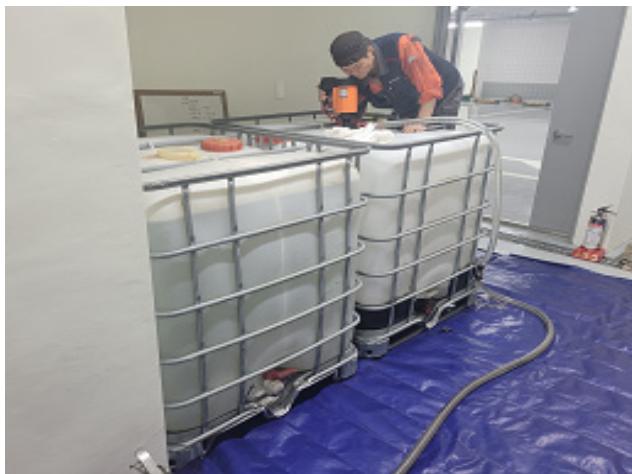
13. 추출 용액 기내 주입

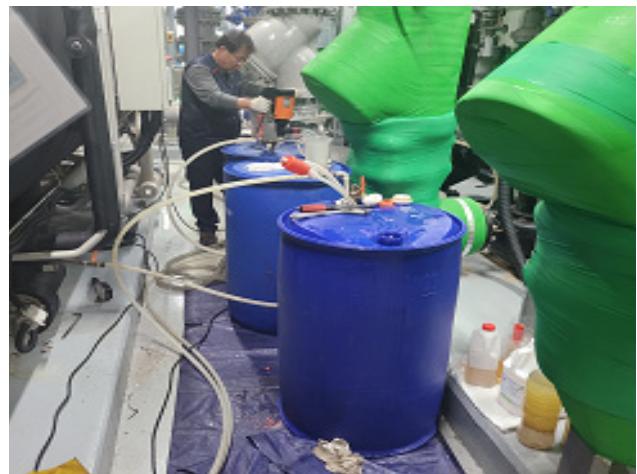
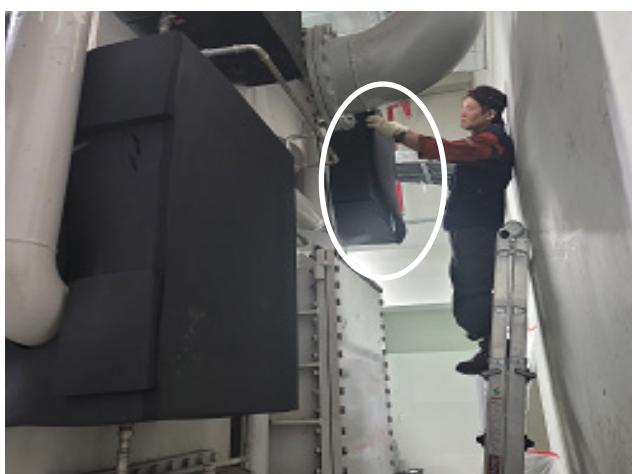
14. 보냉재 보착 작업

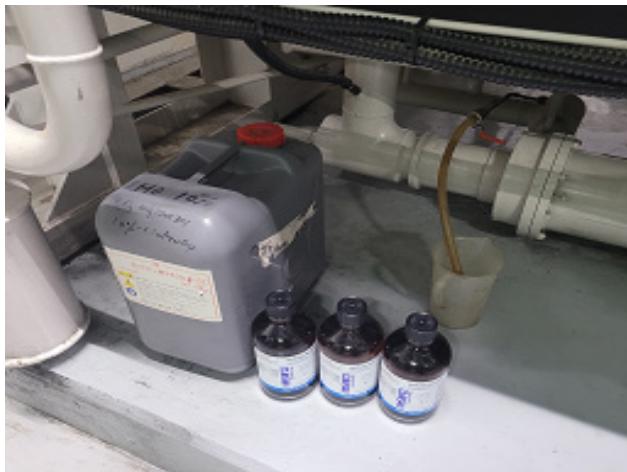
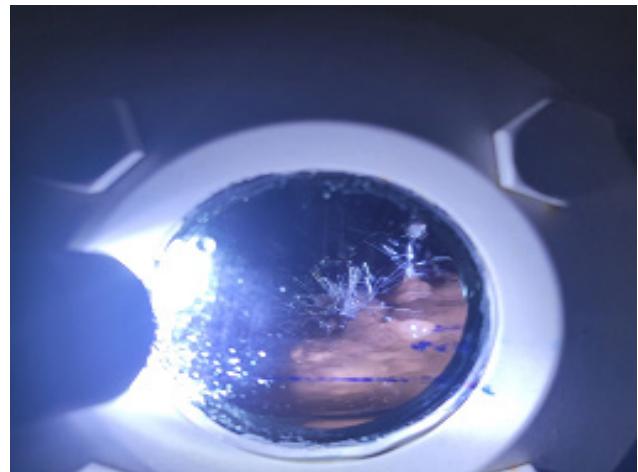
15. 약품 냉동기 내부에 주입

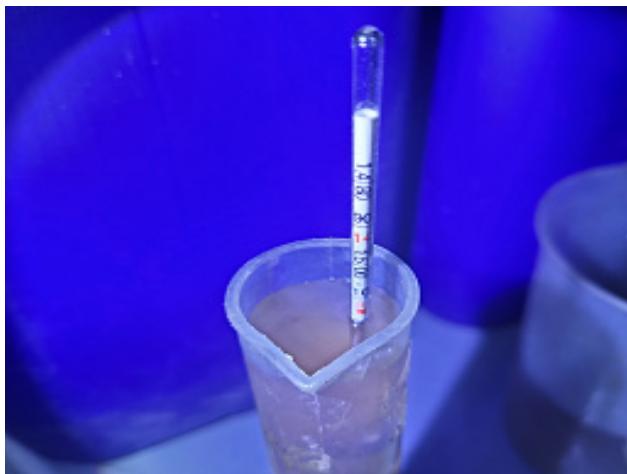
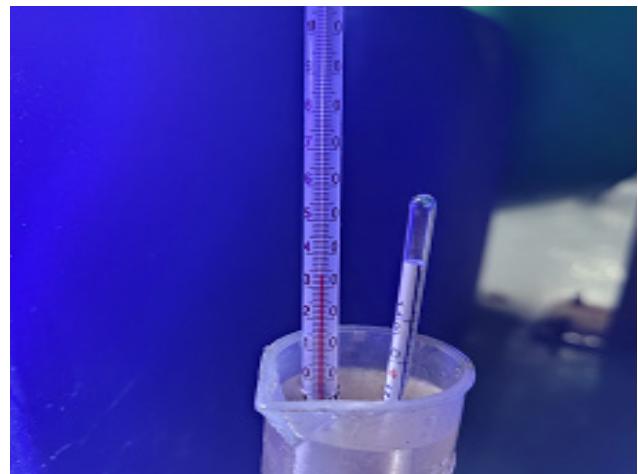
16. 용액 농도 확인

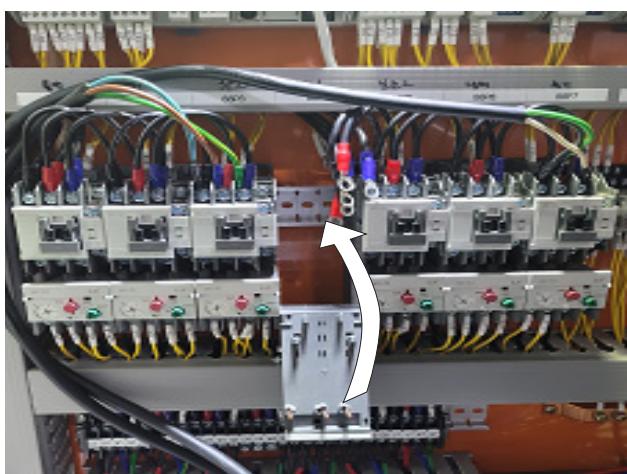
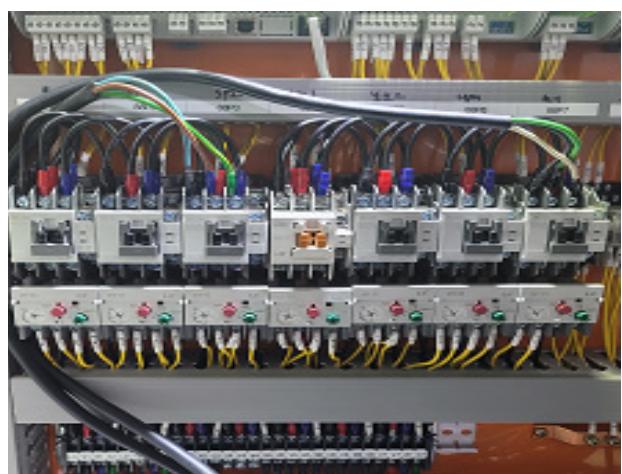
17. 보조 1 펌프 분리 후 재조립
