현장 문제점 개선 사례 분석

빌딩 외부 유리창 물청소 사례

석바위 VIP 클리닉

인천 미추홀구 경인로 433	9,508.87m ²	42호	지하 : 4층, 지상 : 12층
-----------------	------------------------	-----	-------------------

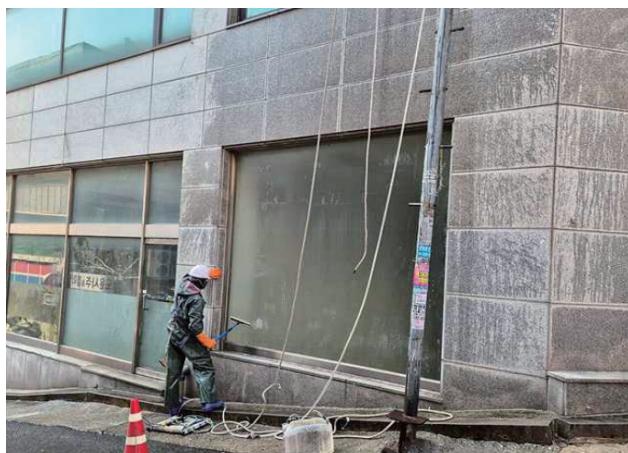
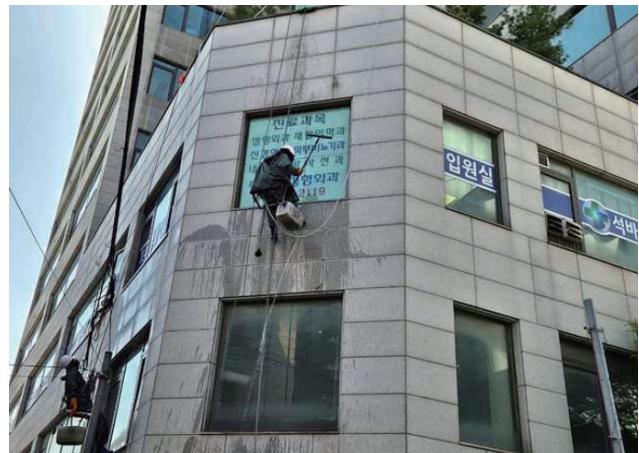
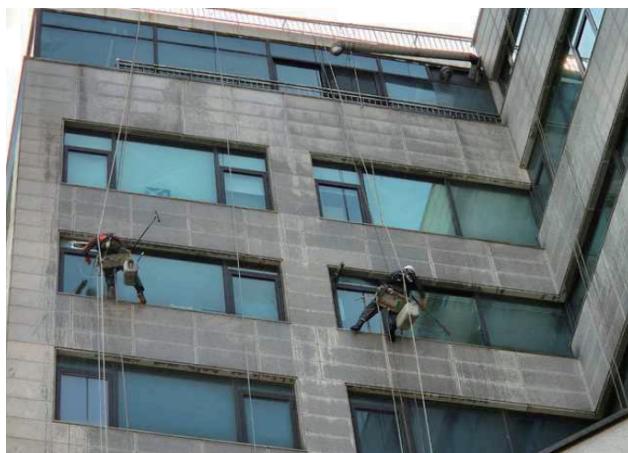
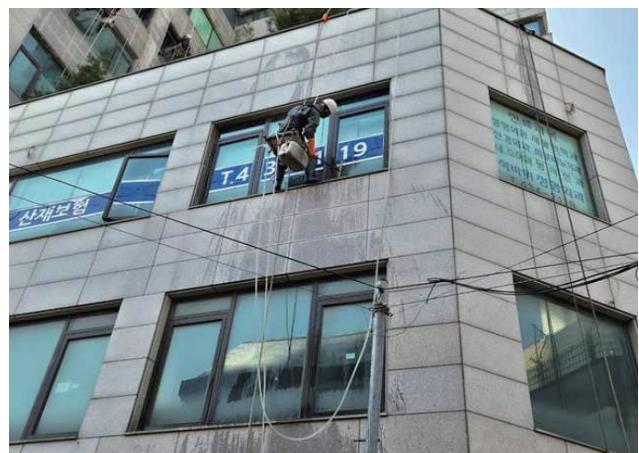
외부 유리창 물청소 작업

1. 위쪽에서부터 세척액 도포
2. 청소도구로 깨끗하게 세척하면서 하강

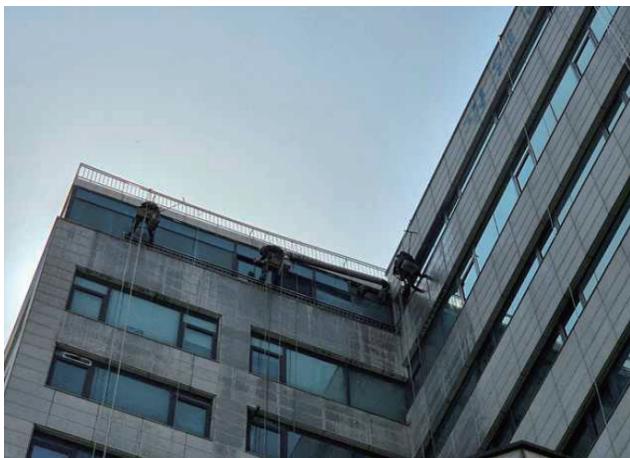
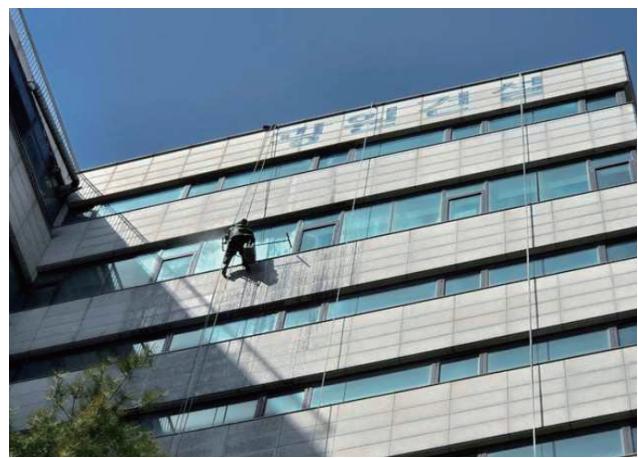
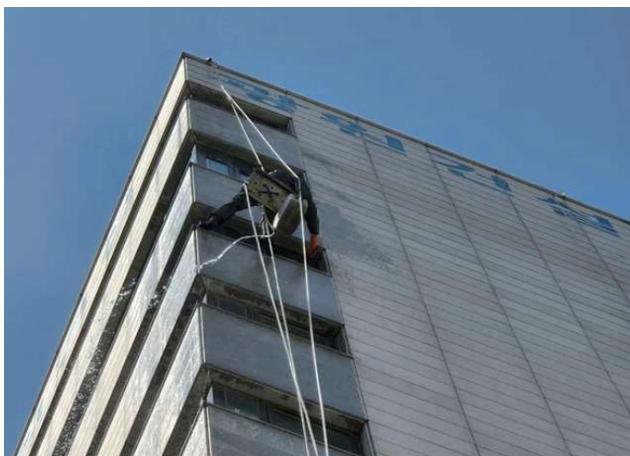
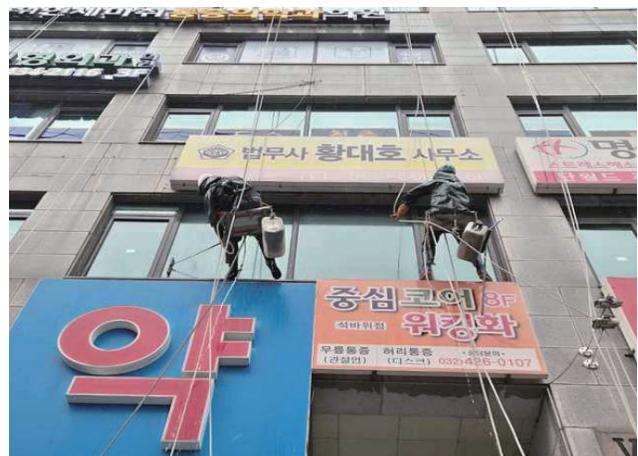
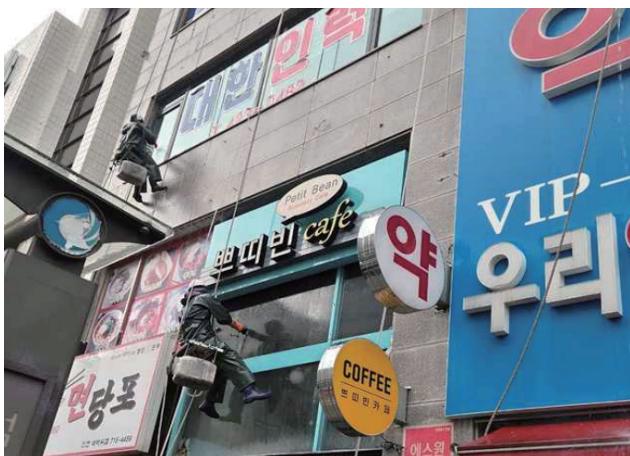
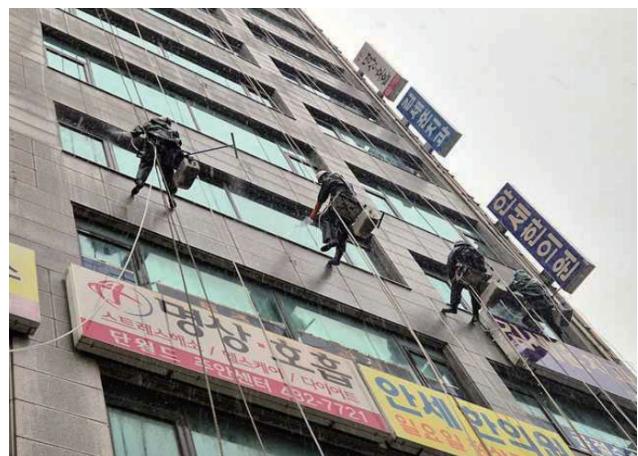
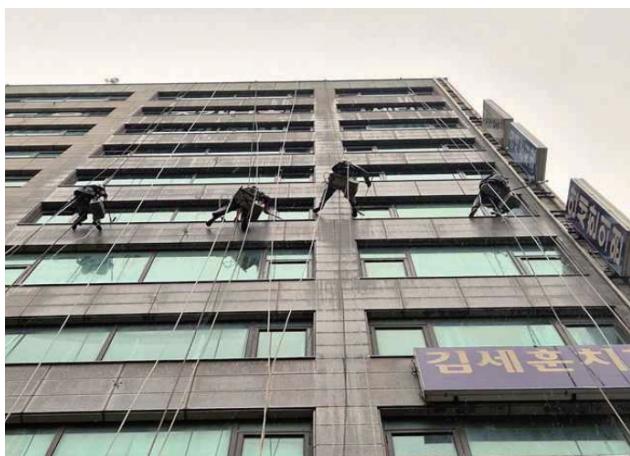
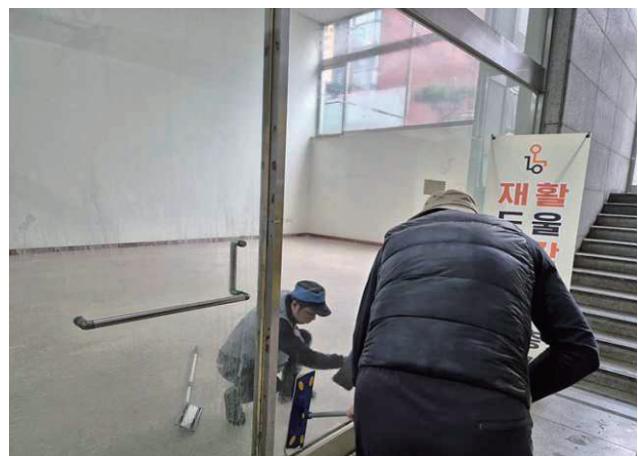
외부 유리창 물청소 작업
