# 판형 열교환기 세척 및 패킹 교체 공사

청라 딜라이트2차

2024.10

**S&P** 에스앤피주식회사

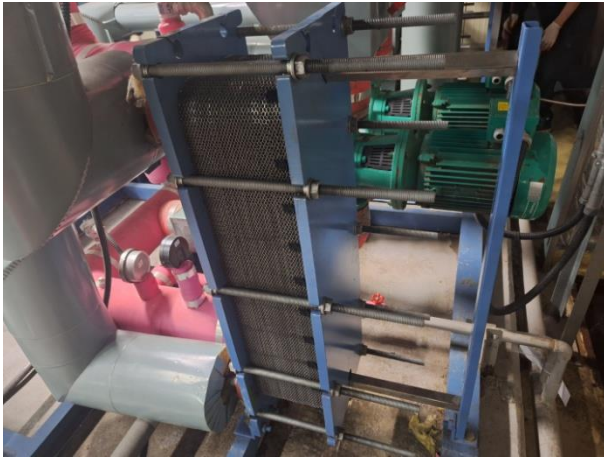
난방용 판형 열교환기

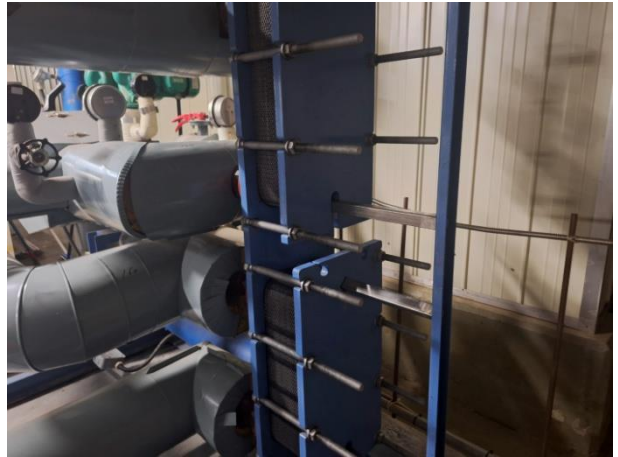
급탕용 판형 열교환기

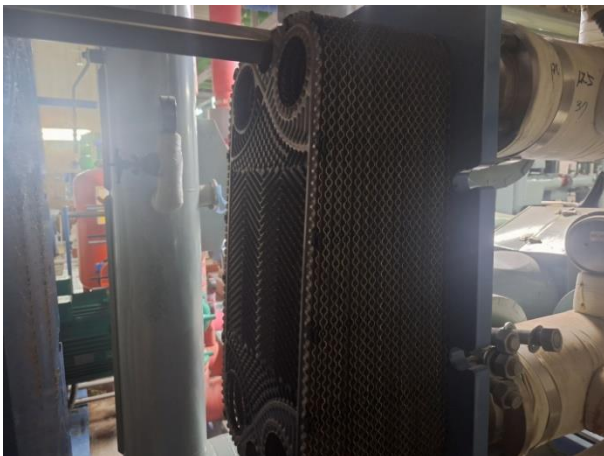
판형  
열교환기

난방용 분해 작업 중

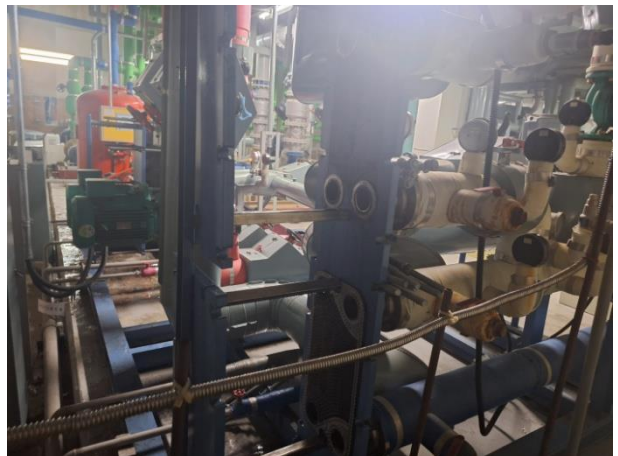
판형  
열교환기

난방용 분해 작업 완료

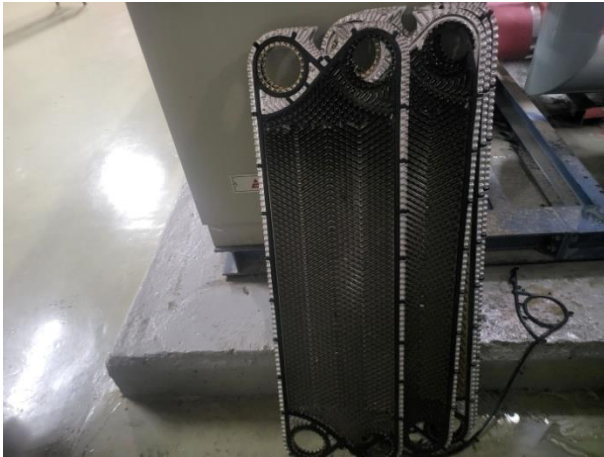
판형  
열교환기

난방용 분해 작업 완료

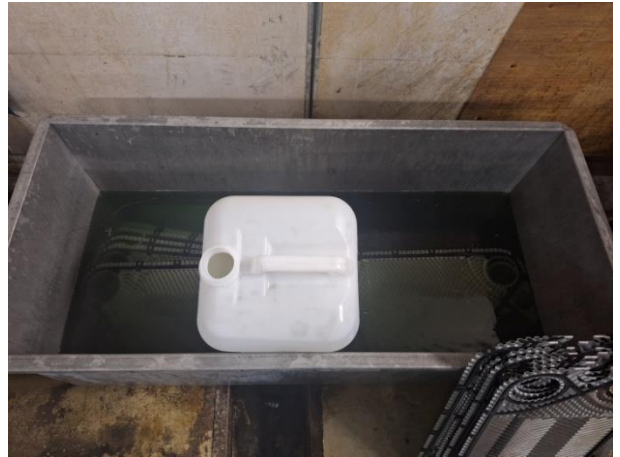
판형  
열교환기

난방용 분해약품 세척 작업 중

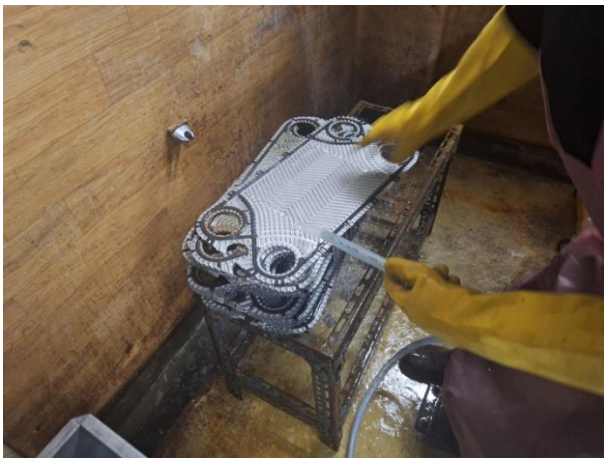
판형  
열교환기

난방용 분해 세척 작업 중

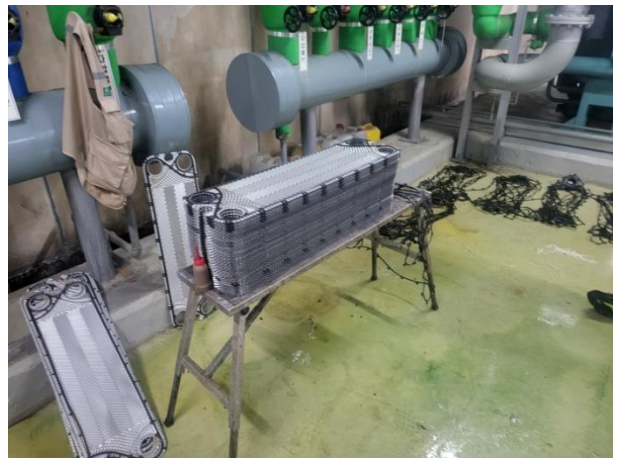
판형  
열교환기

난방용 분해 세척 작업 중

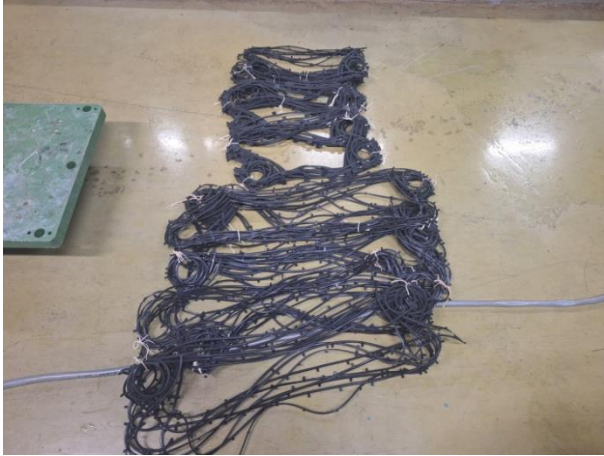
판형  
열교환기

난방용 분해 가스켓 교체 작업 중

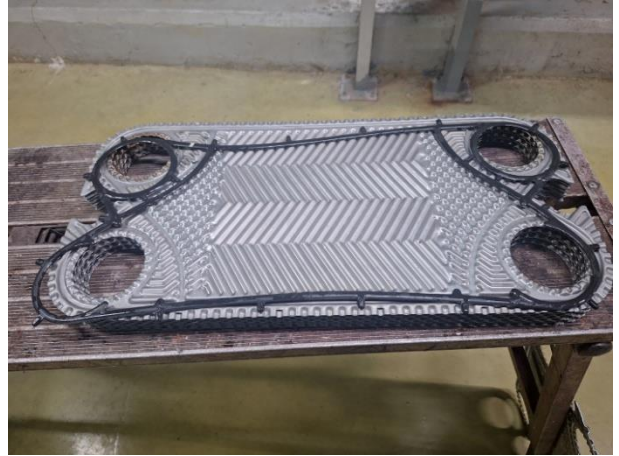
판형  
열교환기

난방용 세척, 가스켓 교체 완료

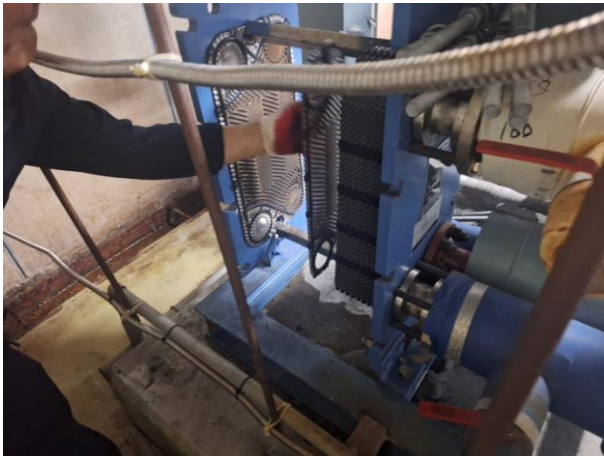
판형  
열교환기

난방용 조립 작업 중

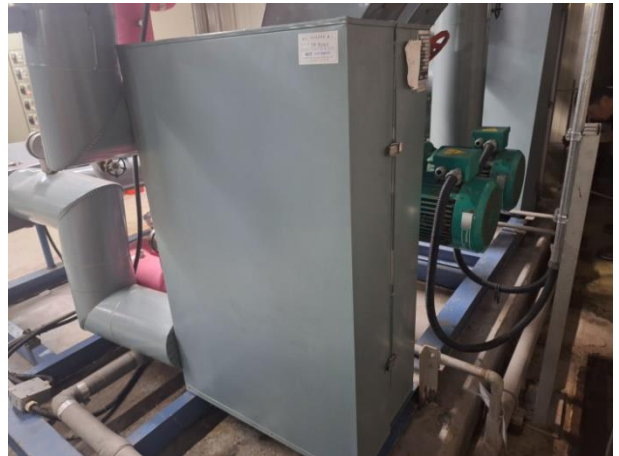
판형  
열교환기

난방용 세척 완료

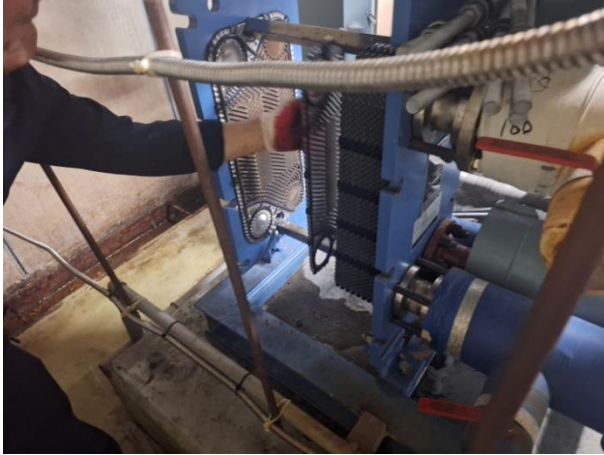
| 촬영부위 | 사진설명 |
|---|---|
| 판형 열교환기 | 급탕용 분해 작업 중 |

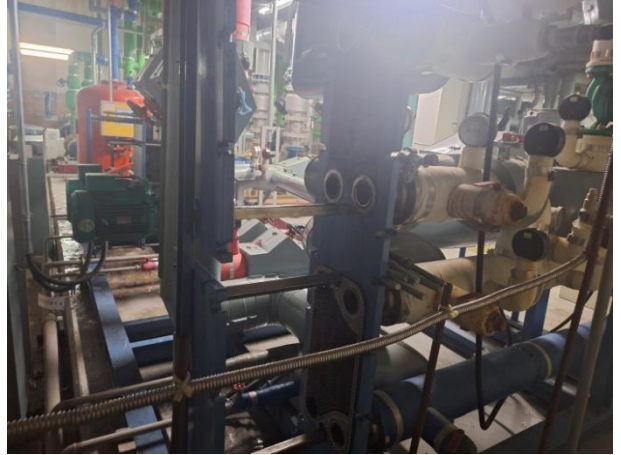
| 촬영부위 | 사진설명 |
|---|---|
| 판형 열교환기 | 급탕용 분해 작업 완료 |

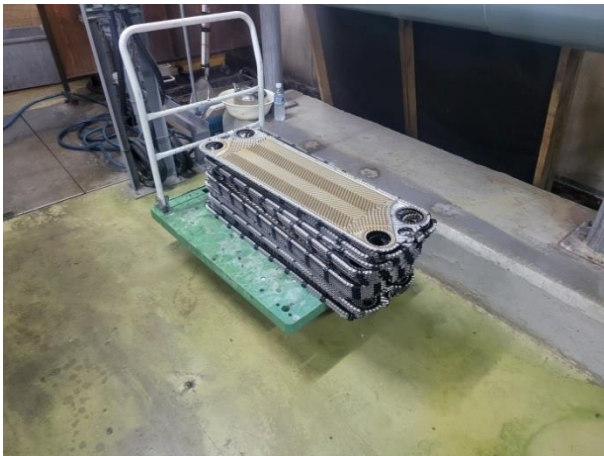
| 촬영부위 | 사진설명 |
|---|---|
| 판형 열교환기 | 급탕용 분해 작업 완료 |

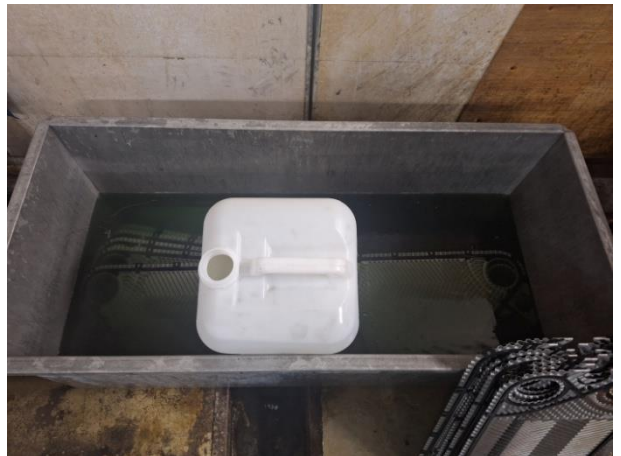
| 촬영부위 | 사진설명 |
|---|---|
| 판형 열교환기 | 급탕용 분해 약품 세척 작업 중 |

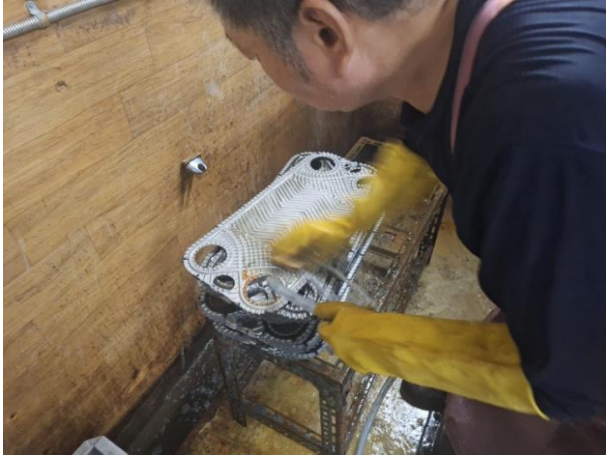
판형  
열교환기

급탕용 분해 세척 작업 중

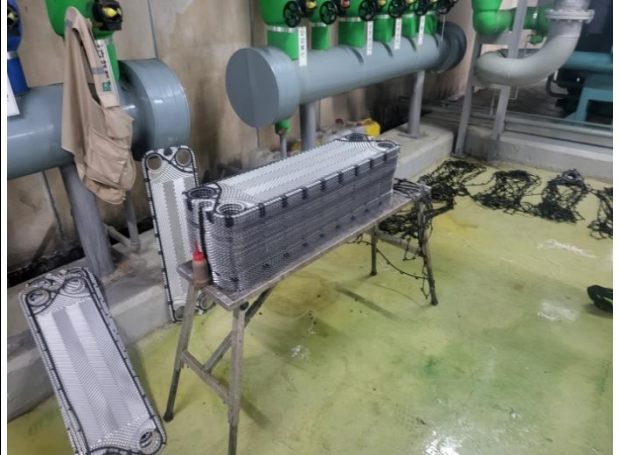
판형  
열교환기

급탕용 분해 세척 작업 중

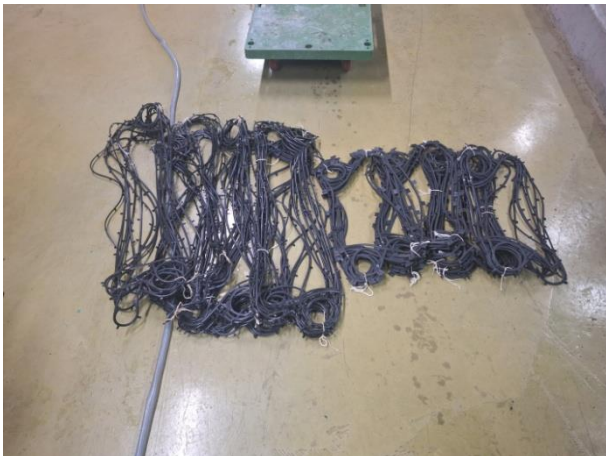
판형  
열교환기

급탕용 분해 가스켓 교체 작업 중

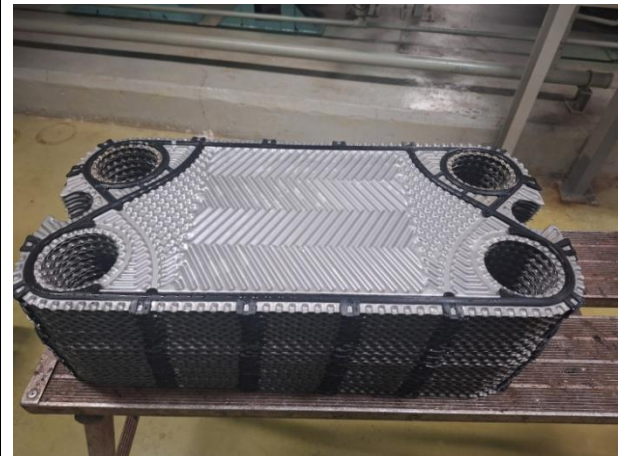
판형  
열교환기

급탕용 세척, 가스켓 교체 완료

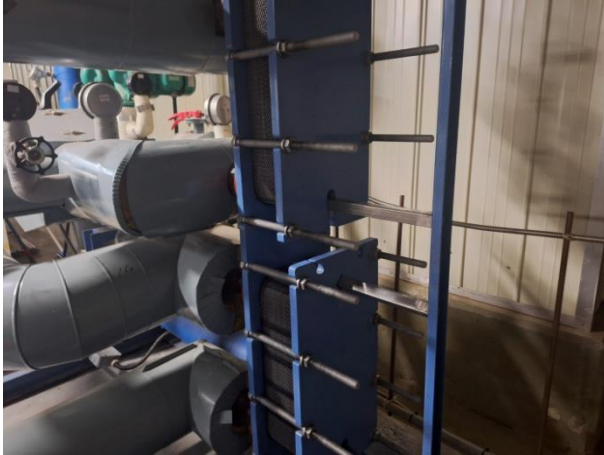
판형  
열교환기

급탕용 조립 작업 중

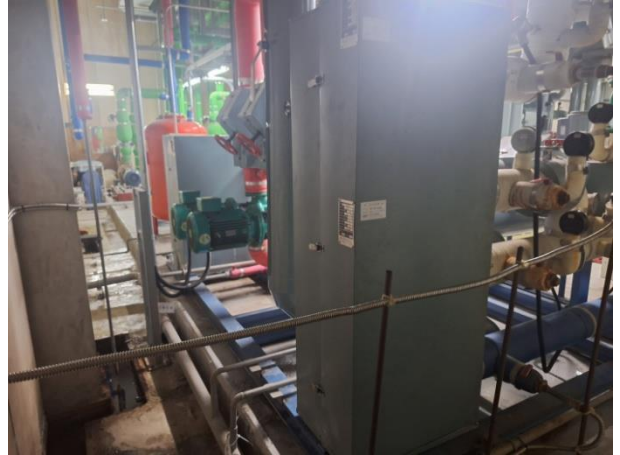
판형  
열교환기

급탕용 세척 완료
