## 현장 문제점 개선 사례 분석

# 집수정 배관 누수 관련 교체 작업

### 청라매그놀리아2

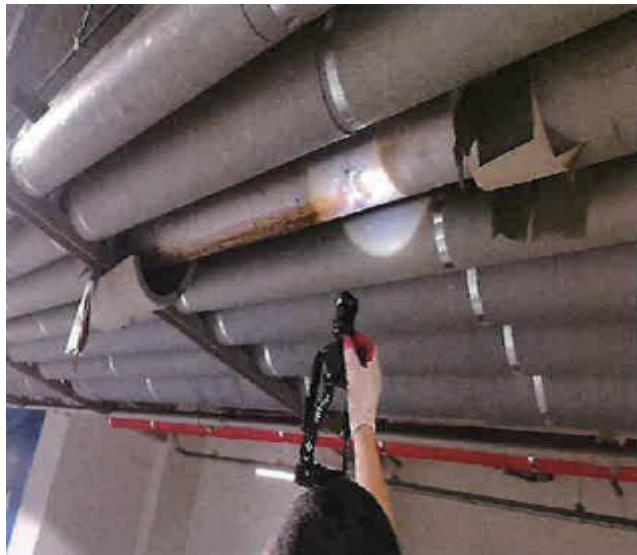
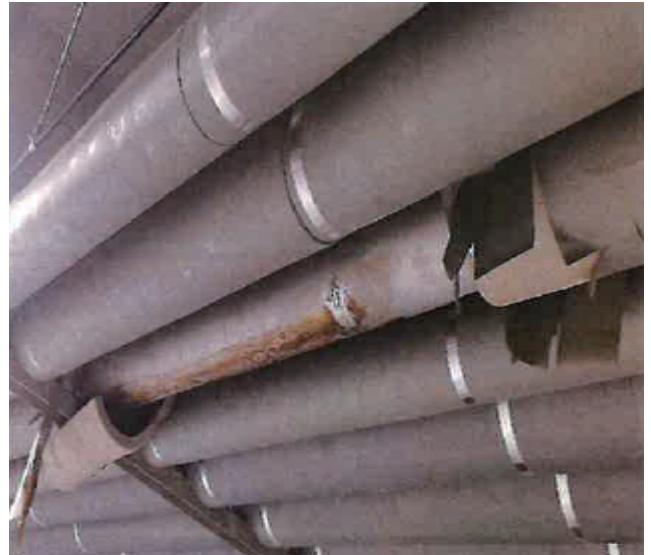
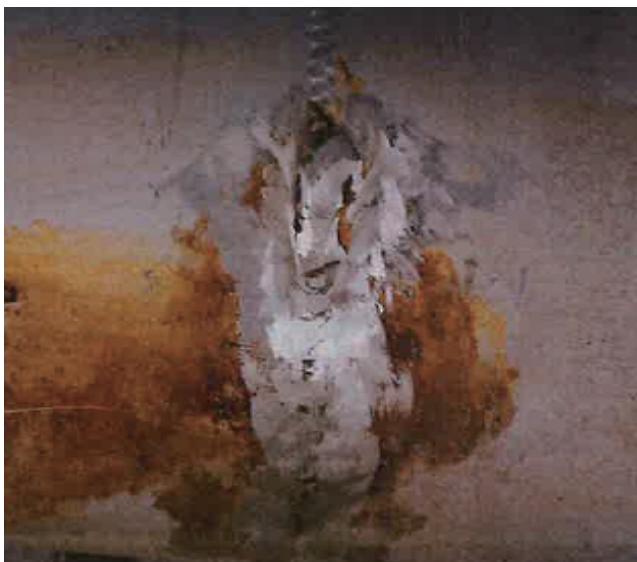
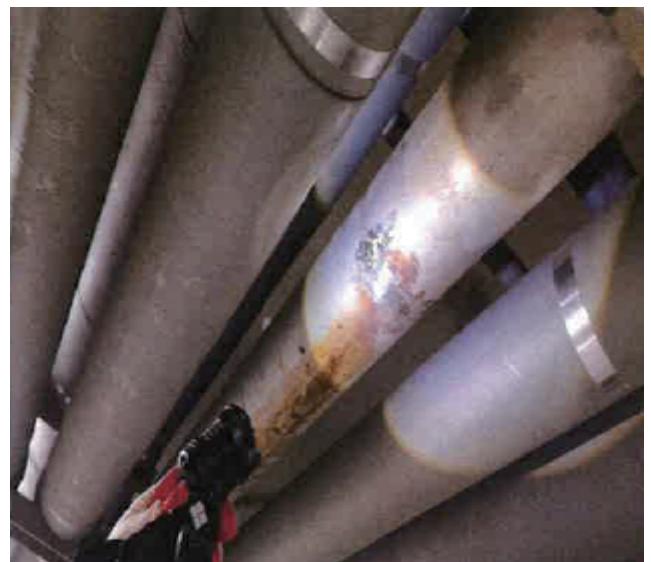
지하주자창 천장에 있는 집수정과 연결된 배관에서 누수 발생.

배관 부식으로 인해 물이 떨어지고 있는 상태. 누수 부위 주변이 녹으로 인해 색이 변함.

방치시 차량이나 사람들에게 피해가 야기될 수 있음.

배관 손상 부분

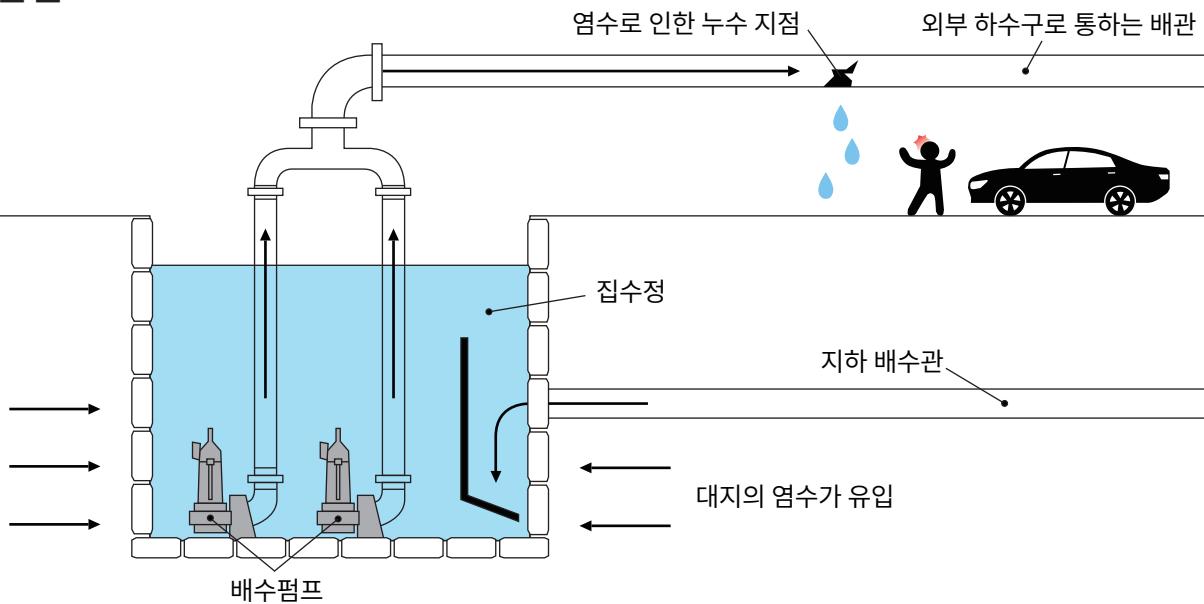
단면도

- 지하층의 모든 사용수가 모이는 집수정 속 물은 펌프로 끌어올려져 외부 하수구에 배출
- 청라 지역 특성상 대지의 염분이 많아 집수정을 땅에 매립했을 때, 집수정 안으로 염수가 스며들게 됨
- 염수가 스며든 집수정 안의 물은 펌프로 끌어올려져 외부 하수구로 배출. 이때 지속적으로 염수가 지나가게 되므로 금속과 염수가 만나 부식이 진행
- 부식이 계속되면 결국 손상으로 이어져 배관이 파손되며 누수 발생
- 누수가 차량이나 물건에 떨어지면 그 또한 부식으로 인한 피해가 발생할 수 있으므로 빠른 처리가 필요
