현장 문제점 발생 사례 분석

김포 센트럴프라자2

테라스 외벽 누수 사례

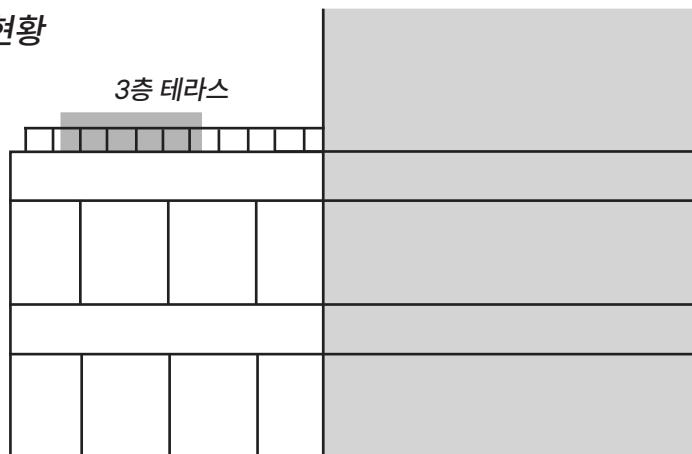
3층 테라스 누수 현황

누수 방향

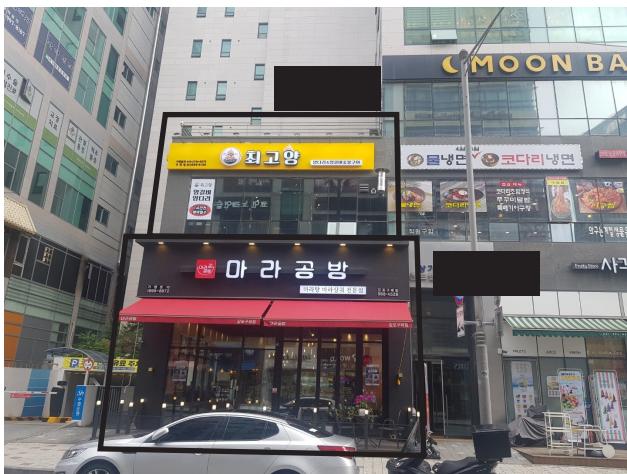
테라스 아래의 106호, 207호

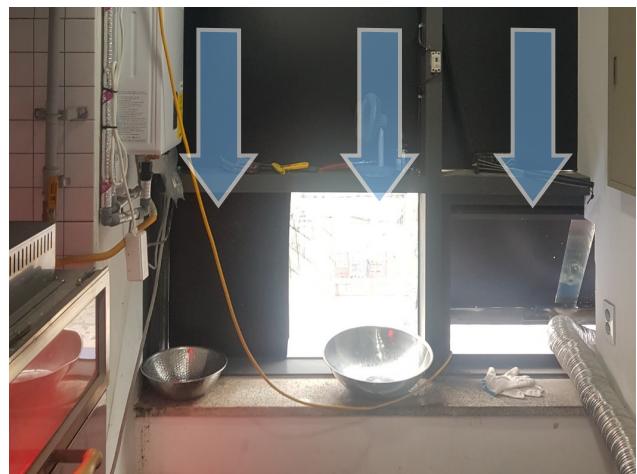
207호 실내로 벽을 타고 누수

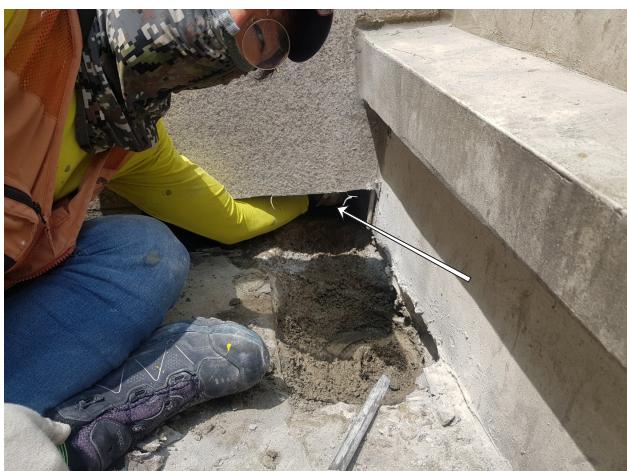
제거 후 바닥면의 균열 찾기

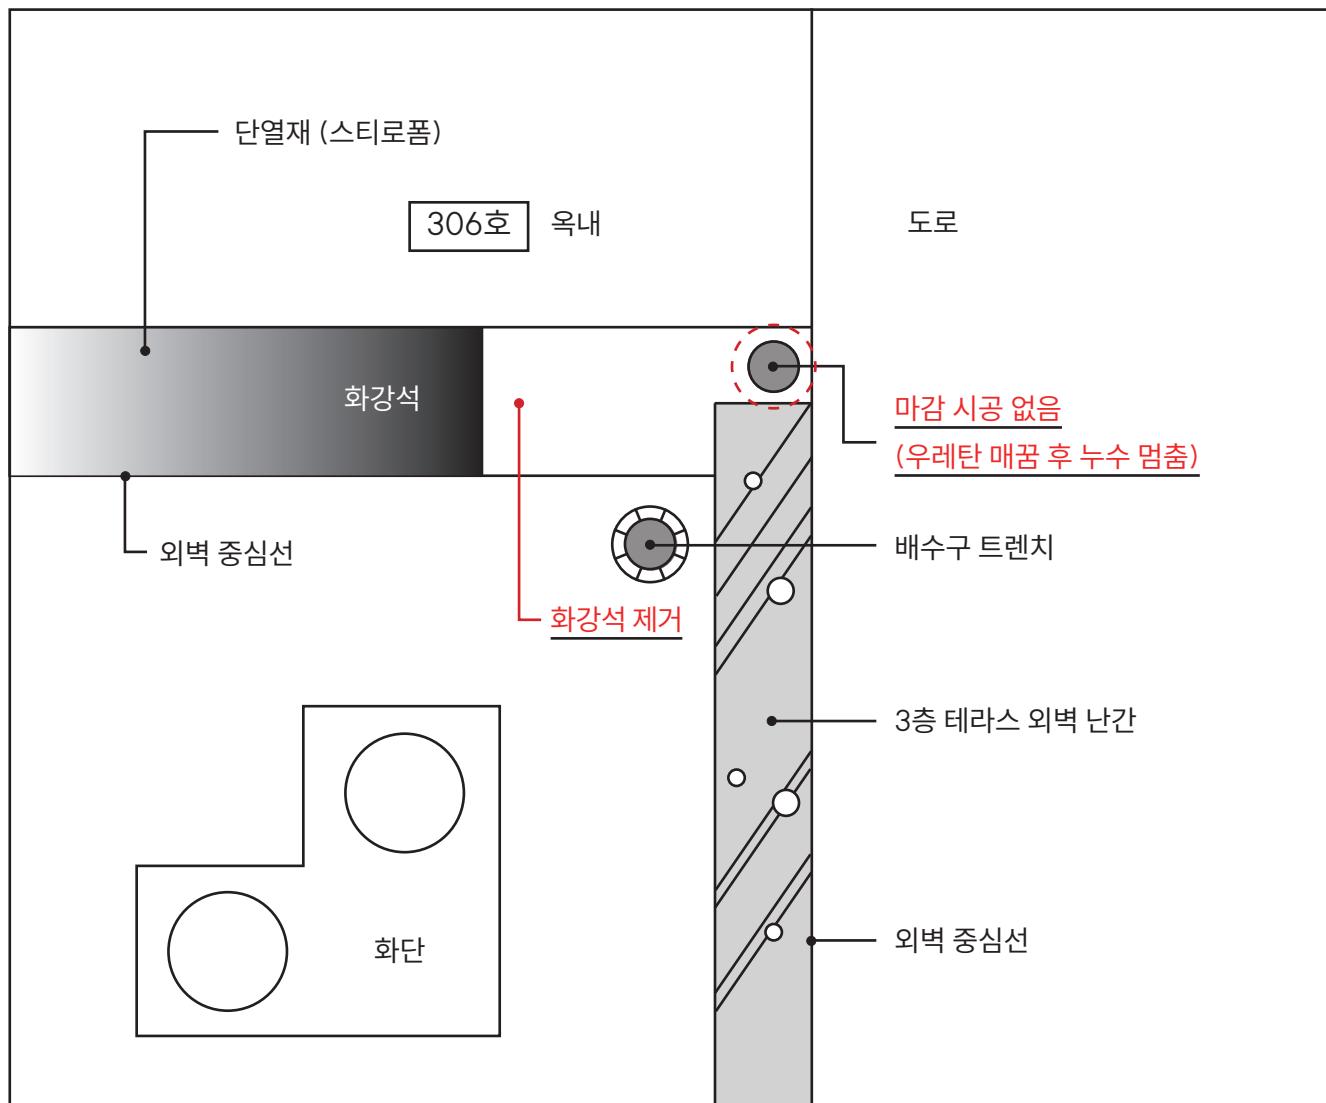
23.06.28 3층 테라스 방수작업

누수 원인이 3층 테라스 외벽 안의 균열로 추정되어, 외벽을 들어낸 후 균열을 막는 방수 작업

5. 조치
결과
- 건물 벽 대리석 마감재를 탈거, 누수 원인을 포착 우레탄 방수 시행
 - 3층 테라스 외벽 마감 작업시 내부 누수요인 차단 미흡
