현장 문제점 발생 사례 분석

제이큐브

냉각탑 다각적 문제점

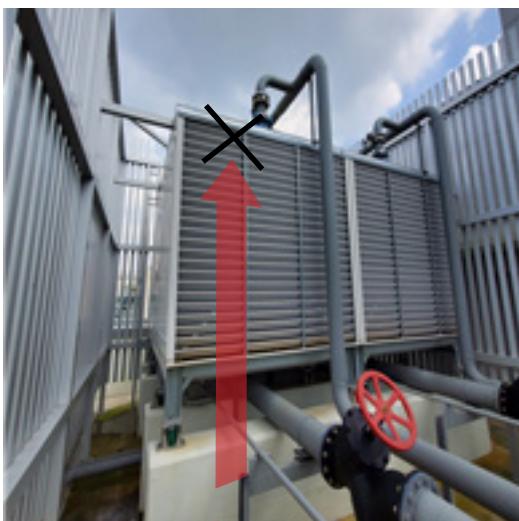
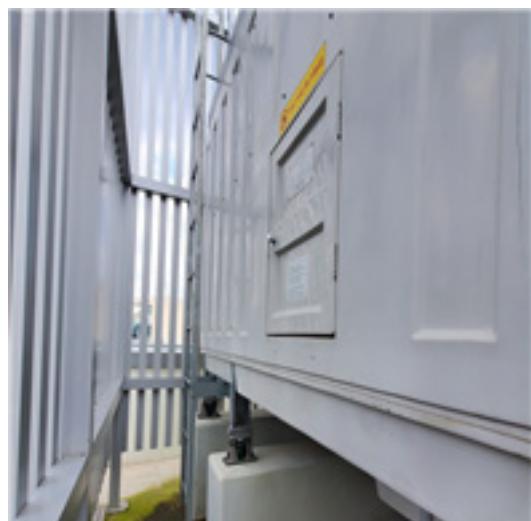
- 2023.08.04 제이큐브 옥상 냉각팬이 가동중 멈춤
- 냉각팬에서 타는 냄새가 발생해 전체적인 점검 시작

- 냉각탑에 상부로 올라갈 사다리 부재
- 냉각탑 점검 출입문 사다리 부재

- 냉각탑 운전시에 상시 소음 발생

- 냉각탑에 출입을 위한 사다리 설치
- 냉각탑을 사용하지 않는 기간에 안전하게 보관하기 위한 수조, 냉각팬 덮개 제작
- 정기적인 관리와 관리 일지 작성

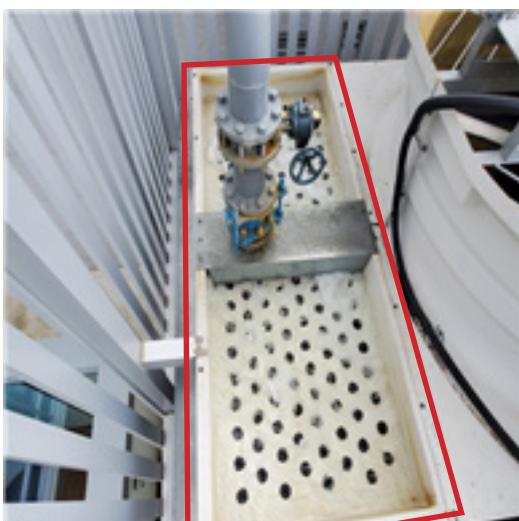
- 상부의 수조 덮개 부재

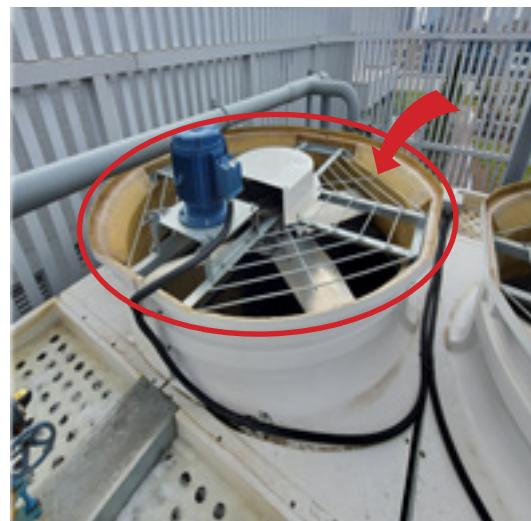
- 상부의 냉각팬 덮개 부재
