## 현장 문제점 개선 사례 분석

# 기계실 급수용 팽창탱크 교체 작업

## 딜라이트1

인천 서구 청라에메랄드로 78	20,662.2m <sup>2</sup>	245호	지하 : 4층, 지상 : 14층
------------------	------------------------	------	-------------------

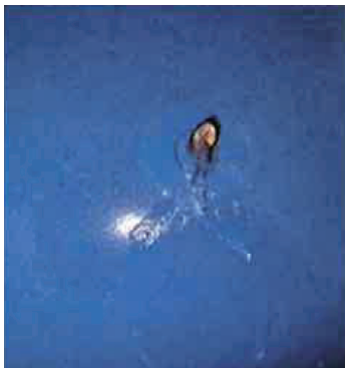
B5F 기계실 근생/급수용

- 블래더 누수 (찢어짐 의심)
- 가스 주입구 훼손

- 점검 후 블래더 교체 및 가스 주입구 보수 필요

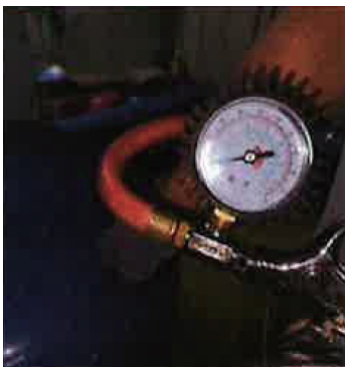
B5F 기계실 오피스텔/급수용

- 블래더 압력 제로
- 설정 압력 7.5kg/cm<sup>2</sup>    측정압력 0.5kg/cm<sup>2</sup>

- 점검 후 블래더 질소가스 충전 필요

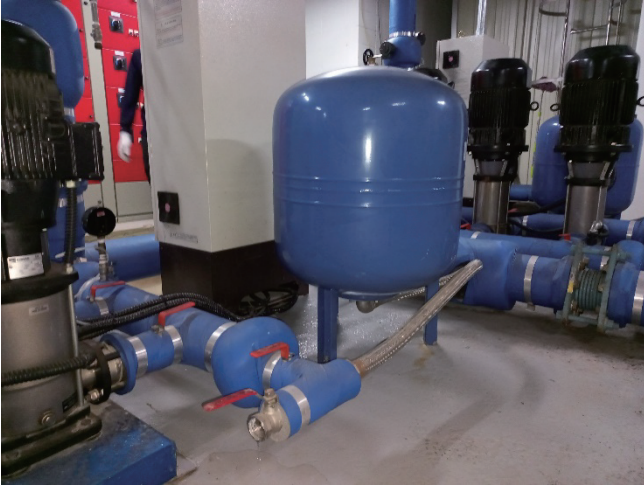
오피스텔용

교체 전

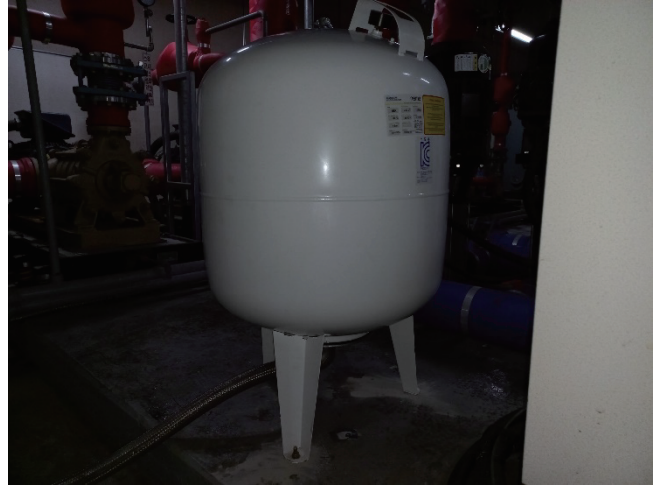
교체 후

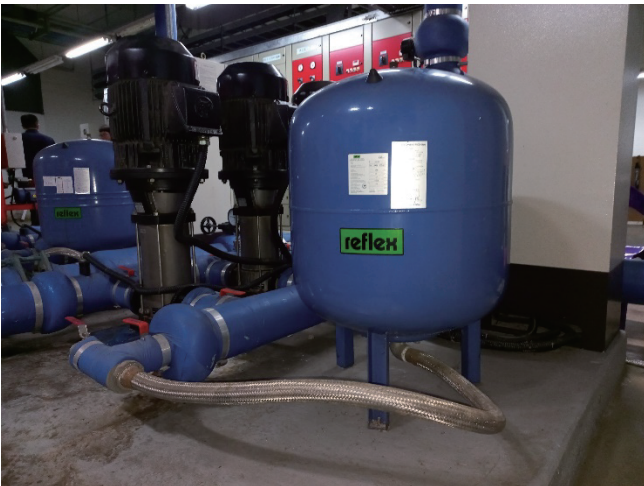
근생용

교체 전

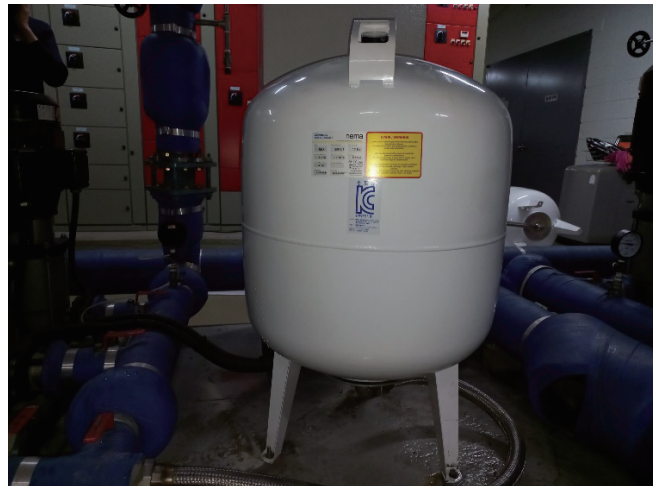
교체 후

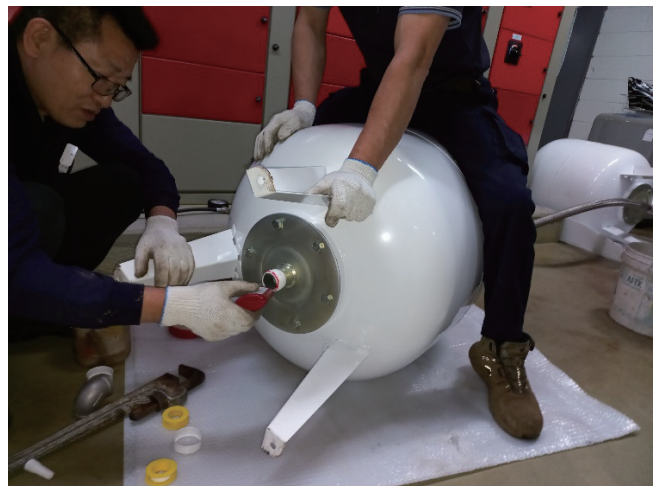
교체과정

교체 작업
