현장 문제점 개선 사례 분석

수격방지기 설치 사례

김포 센트럴프라자2

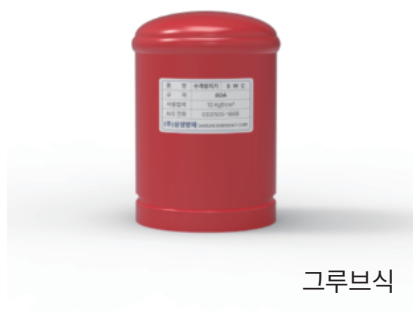
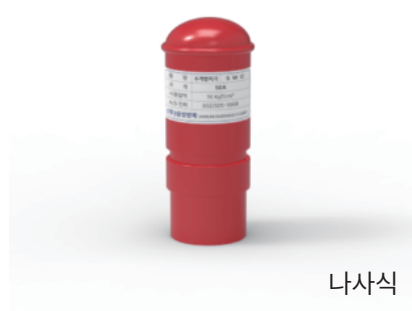
건물 지하 1층 천정 상수관로의 워터해머 현상¹으로 높은 충격파가 생겨 지속적으로 배관이 크게 흔들림. 이로 인해 충격성 소음과 파손 위험, 누수 위험이 발생.

파이프의 파열, 파이프 이음 부위의 약화 및 누수, 밸브와 보일러 등 기기의 파손 야기

배관계통에 수격방지기 설치로 압력과 에너지를 소실시켜 수충격현상을 차단.

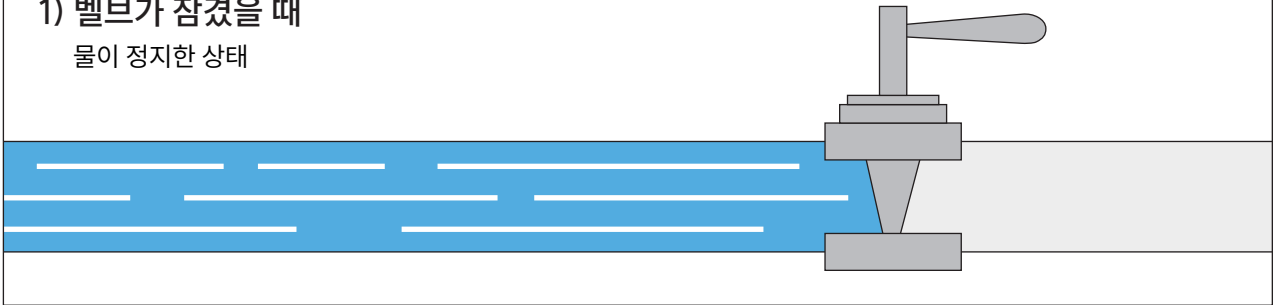
1) 밸브가 잠겼을 때

물이 정지한 상태
