## 현장 문제점 발생 사례 분석

# 청라 매그놀리아 2

## 변압기 소손 사례

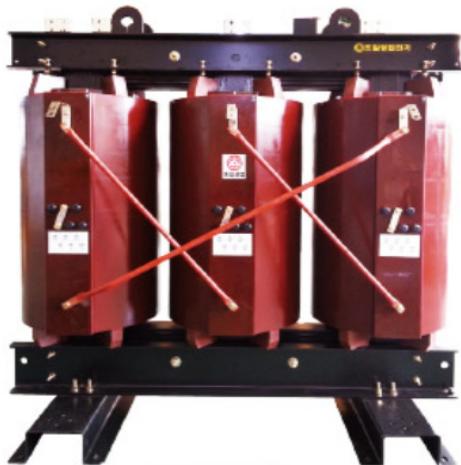
\* 청라 매그놀리아 2차 설치 변압기

표준소비 효율 몰드변압기 950KVA

- 2. 현황**
- W상 1차 코일 상부 외관에 크랙 발생
  - U, V상 외관은 이상 없음
  - 소손 W상 온도계 최고점 39도
  - 변압기 휴즈 W,V상 및 MOF 휴즈 W,V상 차단
- 3. 원인**
- 변압기 W상 1차측 외부영향으로 절연파괴로 추정
  - W상 최고온도가 39도로 보아 순간적 외부영향으로 파손 추정
  - 외부 지락 및 써지에 의한 내부 절연파괴 추정
- 4. 조치**
- 변압기 교체 (3,500만원)
- 5. 원인**
- 몰드변압기 낙뢰 및 지락에 의한 사고에 취약
  - 몰드변압기 내전압 성능이 낮으므로 외부 단락사고의 취약
  - 잔류응력이나 집중응력이 발생하기 쉽고 자기발열에 의해 크랙 발생 요인
  - 관리사무실, 구분소유자, 입주자 등 대상 언제든 변압기가 고장 날 수 있다는 개연성을 홍보, 다른 민원 차단
