## 현장 문제점 개선 사례 분석

## 집수정 배관 누수 관련 교체 작업

## 석바위 VIP 클리닉

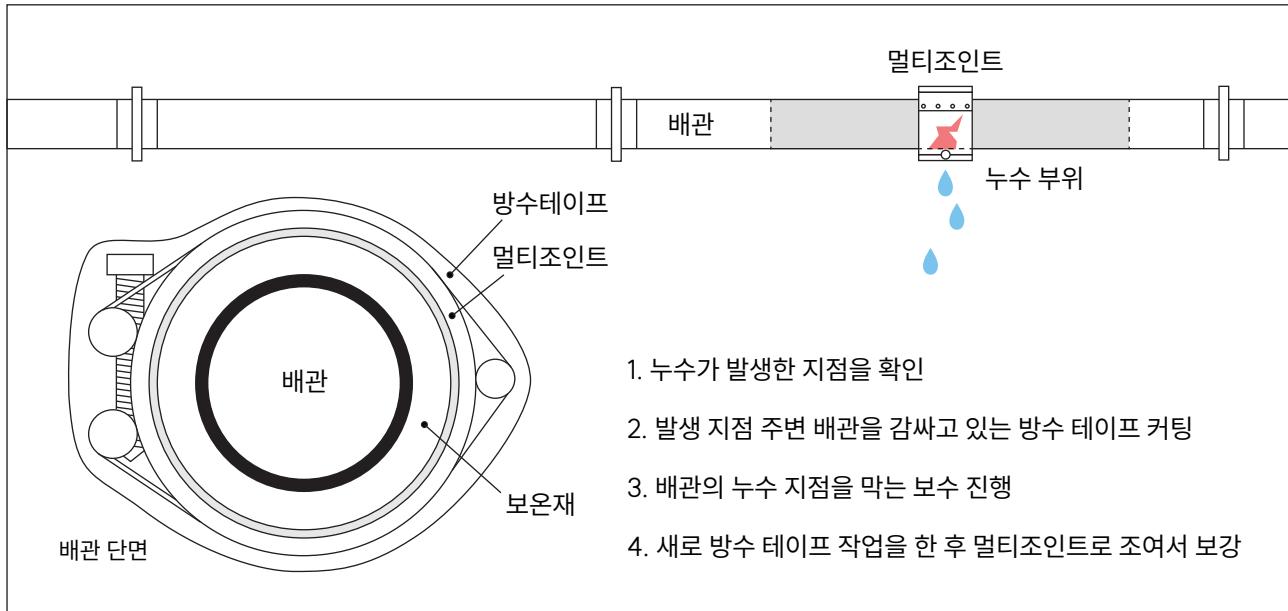
## 3. 교체 과정

- 집수정과 연결된 배관의 노후화로 부식되어 배관에 구멍 발생
- 배관이 물이 지속적으로 흐르면서 구멍이 커지고 누수가 진행
- 누수되는 물의 양이 많아지면서 아래의 차량이나 기물 피해

누수 지점을 철판으로 덧대 보강. 그 위로 멀티조인트를 설치해 꽉 조여 이중으로 견고하게 마감.

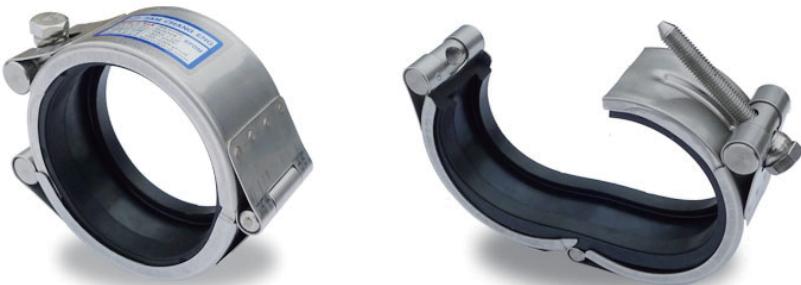
### ● 멀티조인트

SCW-R

멀티조인트 외경 90mm
